**ÁREA DE INTERVENÇÃO PRIORITÁRIA DOS ALIADOS
QUARTEIRÃO DO BANCO DE PORTUGAL (Q12080)**

ÁREA DE INTERVENÇÃO PRIORITÁRIA DOS ALIADOS
QUARTEIRÃO 12080
CARACTERIZAÇÃO PARCELAR

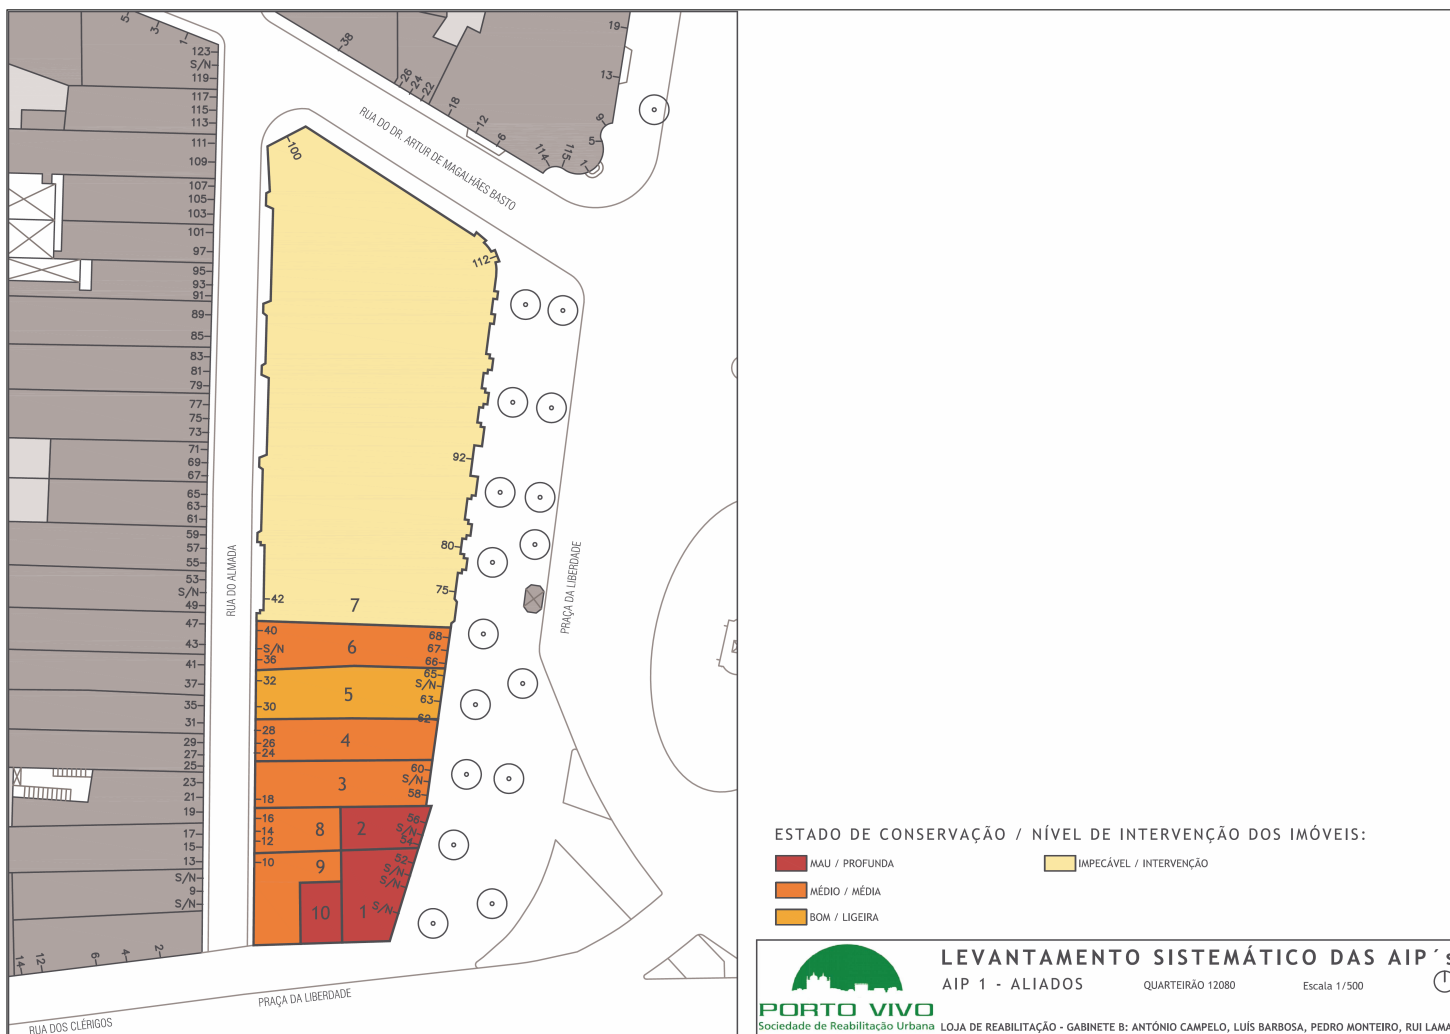
1.3 PLANTA DO ESTADO DE CONSERVAÇÃO / NÍVEL DE INTERVENÇÃO

EXISTE, NA MAIORIA DAS PARCELAS, UMA CLIVAGEM MUITO FORTE ENTRE O ESTADO DE MANUTENÇÃO DOS ELEMENTOS CONSTRUTIVOS NOS ESPAÇOS ABERTOS AO PÚBLICO E NOS ESPAÇOS RESERVADOS. MUITO EMBORA OS ESPAÇOS COM VISIBILIDADE PARA O PÚBLICO SE APRESENTEM COM UM ESTADO DE CONSERVAÇÃO BOM E MÉDIO, COM UMA NECESSIDADE DE INTERVENÇÃO ENTRE LIGEIRA-GERAL E MÉDIA-GERAL, NOS ESPAÇOS NÃO VISÍVEIS, PREDOMINA O ESTADO DE CONSERVAÇÃO MAU E MÉDIO, SENDO DE PREVER INTERVENÇÕES PROFUNDAS-GERAIS, PROFUNDAS-PARCIAIS E MÉDIAS-GERAIS.
