ÁREA DE INTERVENÇÃO PRIORITÁRIA SÉ/VITÓRIA
QUARTEIRÃO 14026
(MARTINS ALHO)

CARACTERIZAÇÃO PARCELAR

Levantamento Sistemático das Áreas de Intervenção Prioritárias – Quarteirão 14026

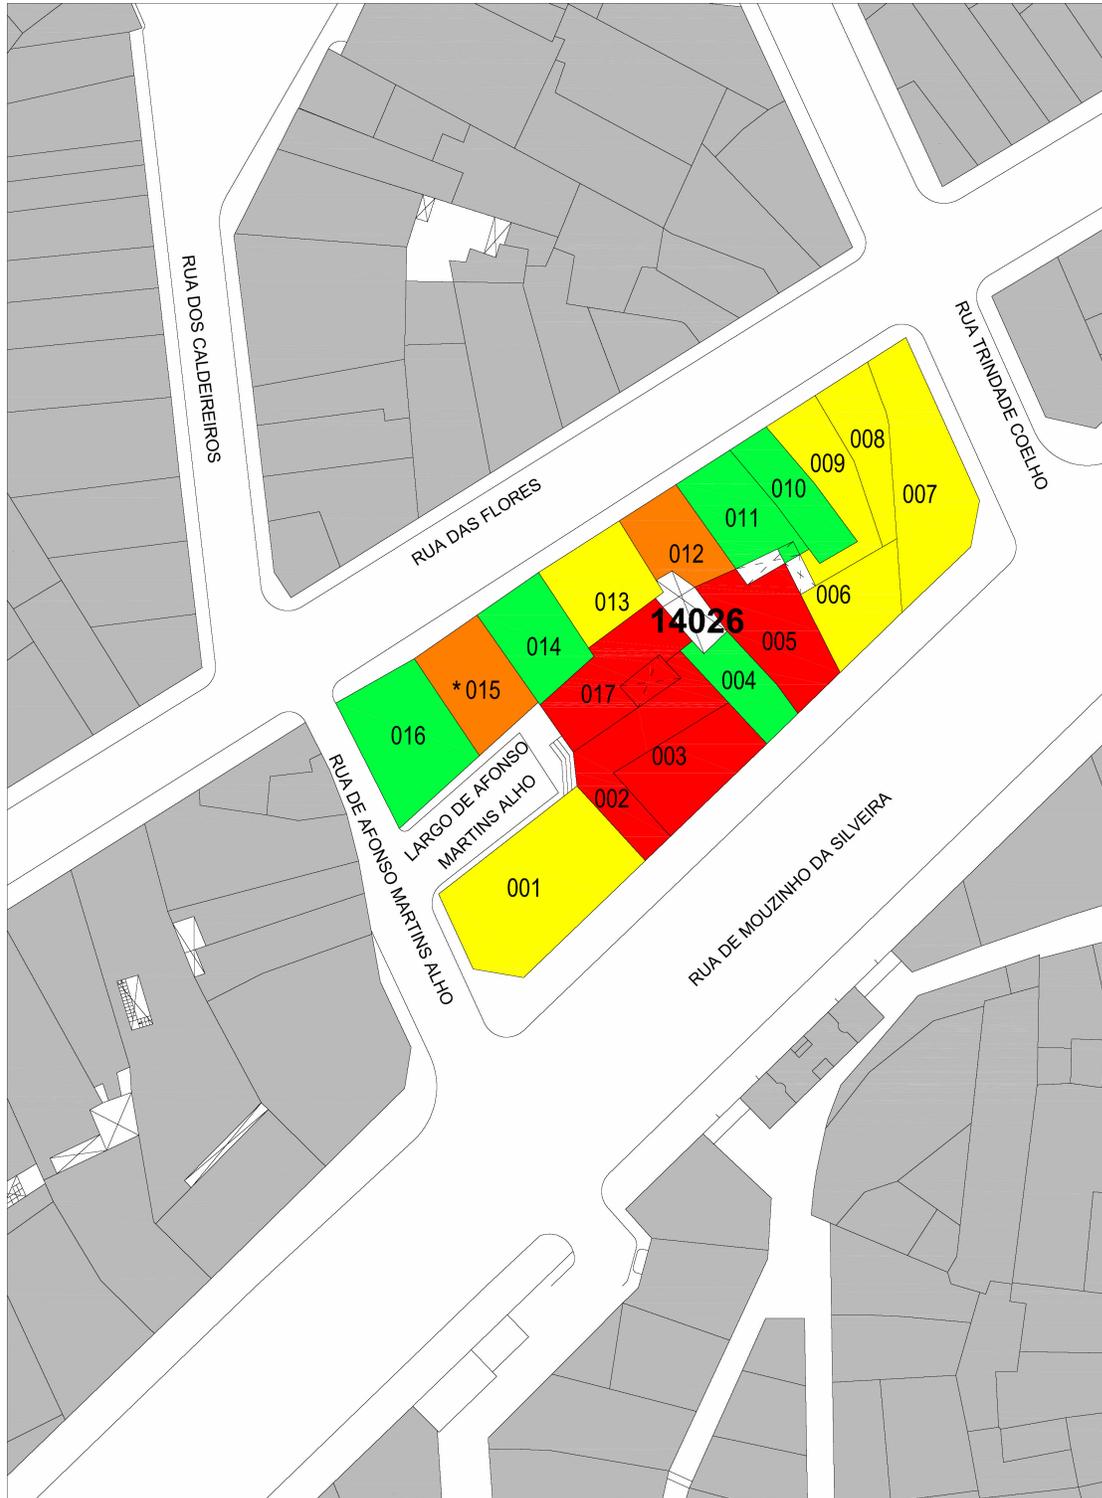
1.3. ESTADO DA CONSERVAÇÃO

O quarteirão encontra-se em razoável estado de conservação. Os espaços comerciais do rés-do-chão das parcelas das Ruas das Flores e de Mouzinho da Silveira sofreram obras de interiores recentes, realizadas pelos arrendatários, financiadas em

parte pelo PROCOM. De uma forma genérica os pisos superiores estão em mau estado de conservação devido à degradação das coberturas.

As parcelas 002, 003, 005, 012, e 017 encontram-se em estado de ruína total ou parcial e encontram-se total ou parcialmente devolutas.

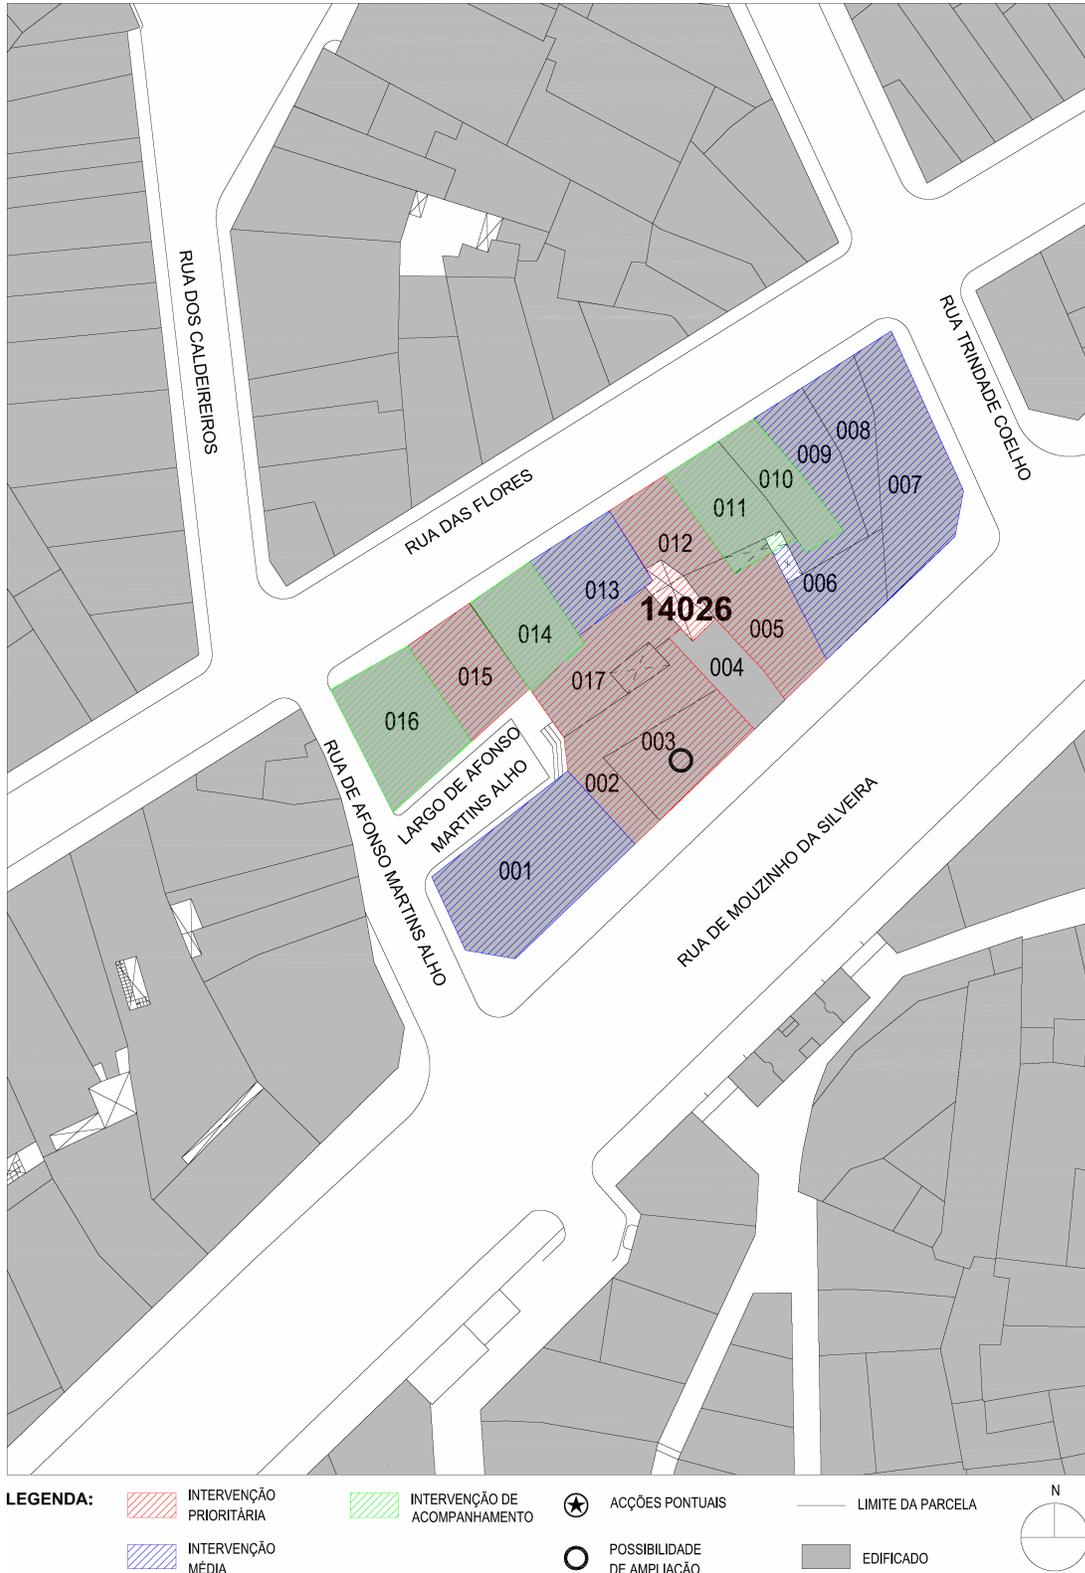
1.4. NÍVEL DE INTERVENÇÃO

Propõem-se três níveis de intervenção, em função dos seguintes factores: estado de conservação, ocupação e urgência/ pertinência da intervenção (ver planta):

- Intervenção Prioritária – parcelas em estado de ruína parcial ou total, normalmente devolutas e com necessidade de obras de reconstrução imediata.

Incluímos neste conjunto as parcelas 002, 003, 005, 012, 015 e 017.

- Intervenção Média - parcelas em mau estado de conservação, com ocupação, e com necessidade de obras profundas a curto prazo.

Incluímos neste conjunto as parcelas 001, 006, 007, 008, 009

e 013.

- Intervenção de Acompanhamento – parcelas em médio / bom estado de conservação, normalmente ocupadas e com necessidade de obras ligeiras a longo prazo.

Incluimos neste conjunto as restantes parcelas.

- Constata-se ser urgente a intervenção nas parcelas em estado de ruína, localizadas na Rua do Mouzinho da Silveira e Largo de Afonso Alho, que se encontram total ou parcialmente devolutas e criam condições de perigo na via pública e más condições de habitabilidade nas habitações vizinhas.
- Verifica-se uma excessiva terrearização de todo o quarteirão, sobretudo na frente urbana da Rua das Flores, onde o uso dos pisos superiores serve para armazéns ou devoluto.
- Os logradouros são espaços residuais no interior do quarteirão, mal ventilados e desapropriados.

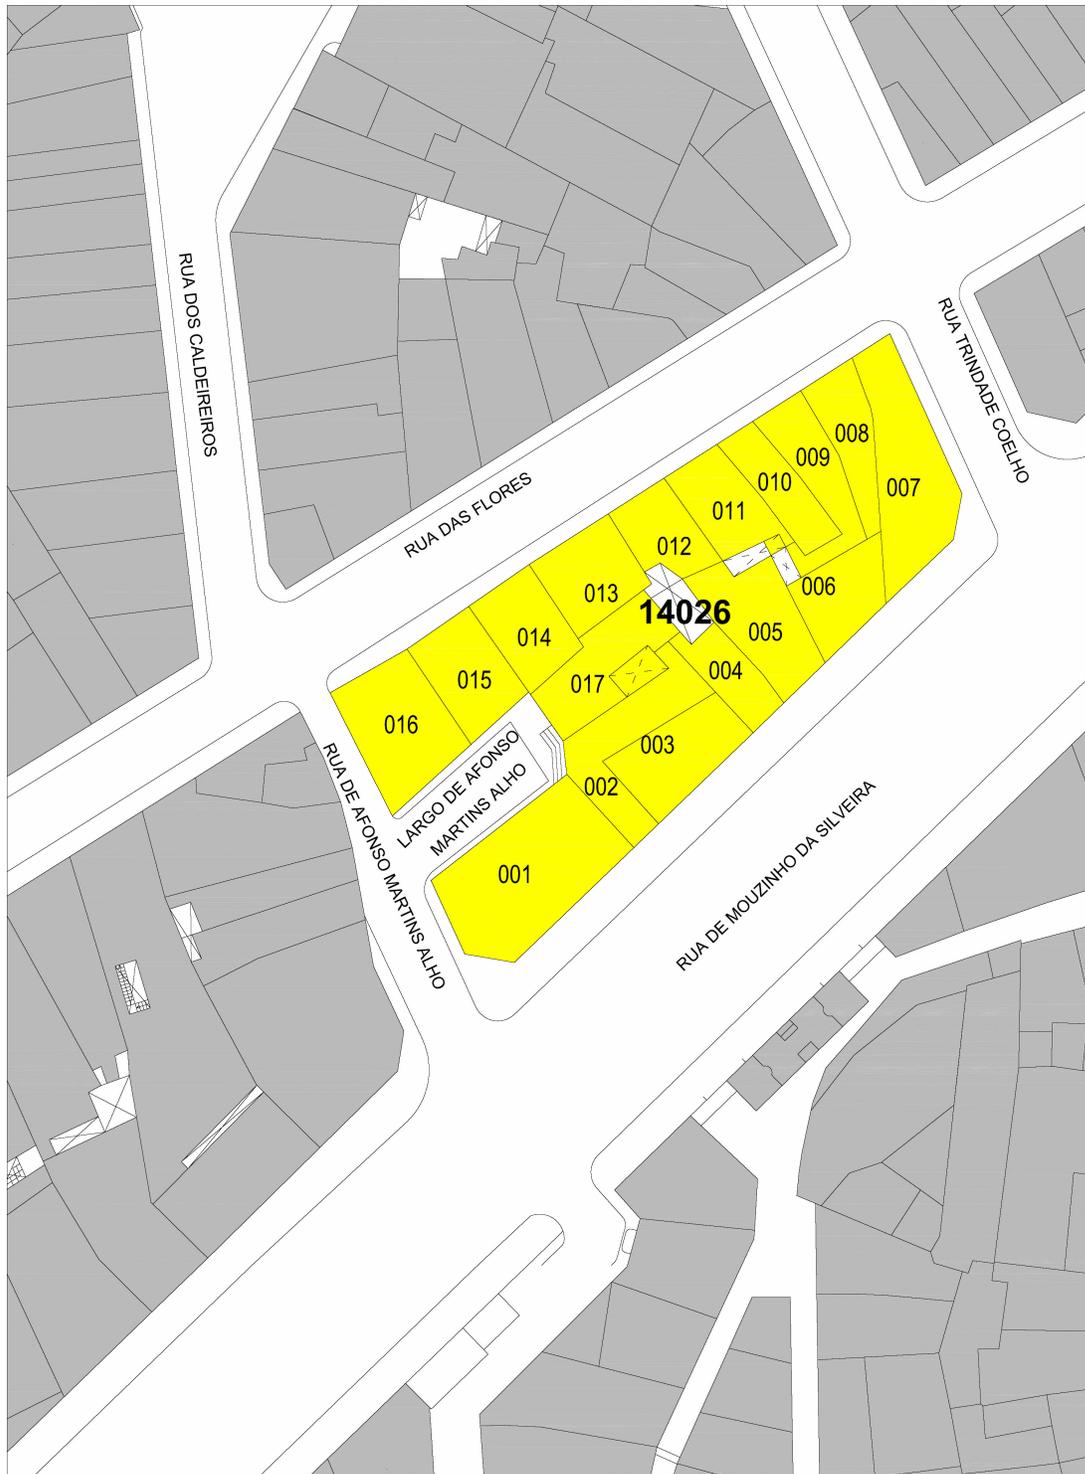
1.5. INTERESSE PATRIMONIAL

O presente quarteirão, constitui no seu conjunto, uma unidade de interesse arquitectónico e histórico de acompanhamento, no entanto é de salientar algumas situações mais interessantes:

- a frente da Rua das Flores mantêm uma estrutura de fachada anterior ao séc. XIX, onde surgem elementos de valorização arquitectónica de relevante interesse, como os cachorros em pedra, gárgulas e, pontualmente, situações originais, como o arcanjo esculpido no cunhal da parcela 016 e os nichos para santuários das parcelas 011 e 010.

- o edifício da parcela 002, apresenta uma tipologia arquitectónica singular, relativamente à tipologia, de acabamentos interiores e fachada, remodelado que foi em 1940, pelo arquitecto José Júlio de Brito.

Da mesma forma, deve-se salientar o edifício que ocupa a parcela 014 que apresenta caixilharias e cobertura com materiais dissonantes.
