PROJECTO BASE DE DOCUMENTO ESTRATÉGICO

UNIDADE DE INTERVENÇÃO – QUARTEIRÃO 12063 CAIXA GERAL DE DEPÓSITOS

LEVANTAMENTO E DIAGNÓSTICO DA SITUAÇÃO EXISTENTE
INTERVENÇÃO PROPOSTA

NOVEMBRO 2009

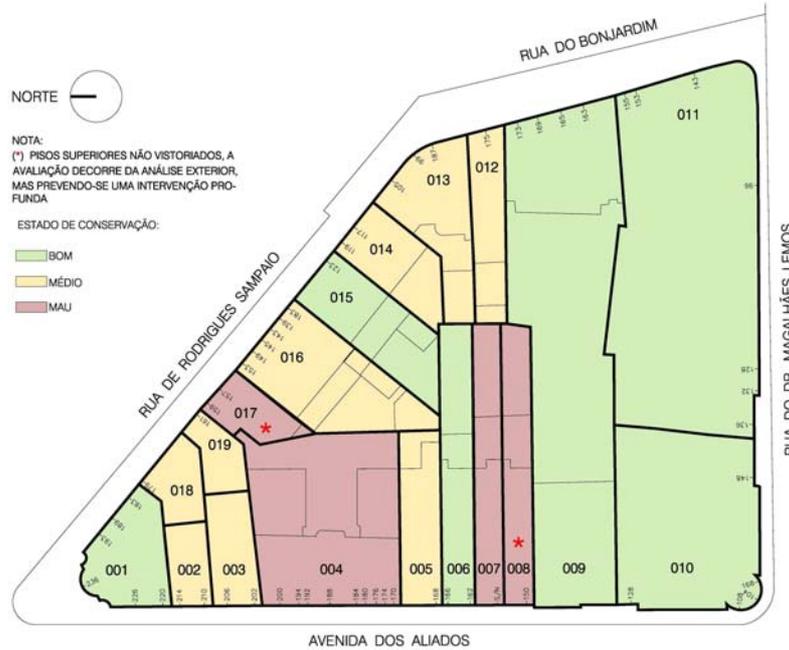
Síntese do Estado de Conservação (O Resultado de cada parcela corresponde à síntese dos seus vários Pisos)

Globalmente: seis edifícios, totalizando aproximadamente 26.967 m² da área bruta do quarteirão (67%), estão em bom estado de conservação, sem necessidade de intervenções ou com necessidade de intervenções ligeiras e pontuais; nove construções, somando cerca 7.909 m² da área bruta do quarteirão (19%), encontram-se em médio estado de conservação, com necessidade de intervenções médias; e as restantes quatro edificações, determinando

sensivelmente 5.815 m² da área bruta do quarteirão (14%), estão em mau estado de conservação, com necessidade de intervenções profundas.

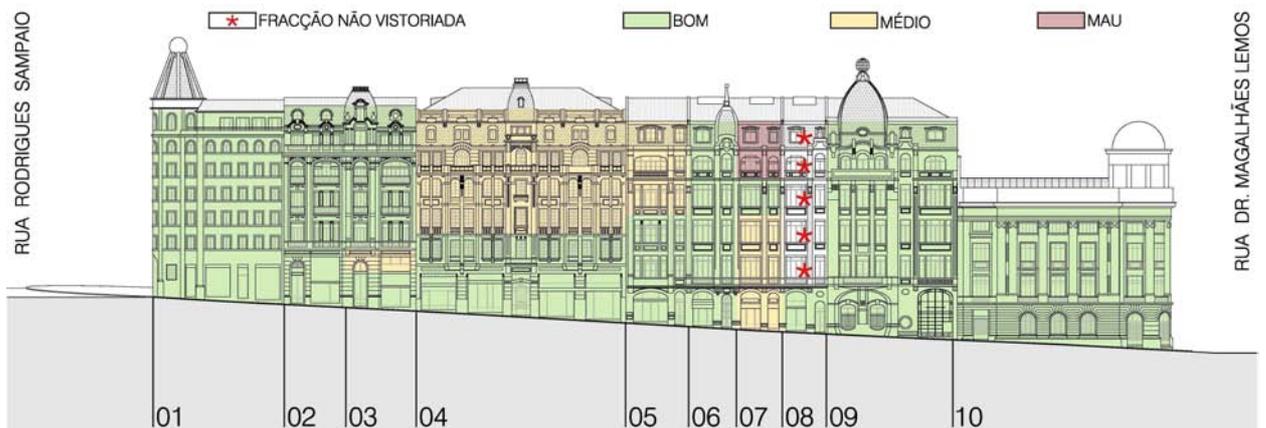
Alçado da Avenida dos Aliados – Estado de Segurança (Piso a Piso)

Genericamente, os edifícios apresentam-se com um nível bom de segurança (63%), destacando-se, somente três parcelas que se encontram com mau estado de segurança (16%) e quatro com médio estado de segurança (21%), em quais a segurança estrutural dos edifícios seja, genericamente, boa, identificámos, pontualmente, falta de segurança para os seus habitantes, face mau estado de conservação dos pavimentos, das paredes (desprendimento de rebocos) e dos tectos (queda de estuques fasquiados ou tectos falsos).

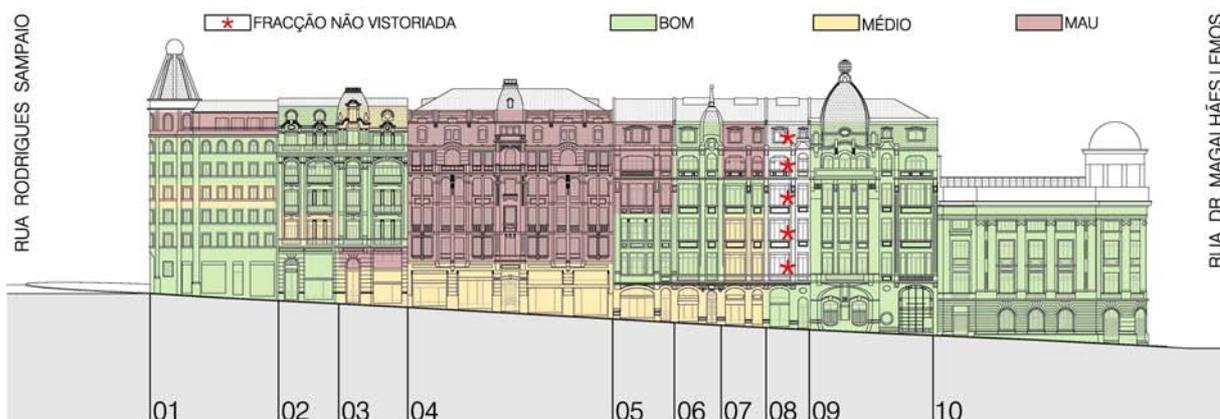
Alçado da Avenida dos Aliados – Estado de Salubridade (Piso a Piso)

A maior parte dos edifícios apresenta-se num nível médio de salubridade (48%), evidenciando-se seis com nível médio/bom ou bom de salubridade (32%) e somente quatro parcelas com nível mau de salubridade (20%).

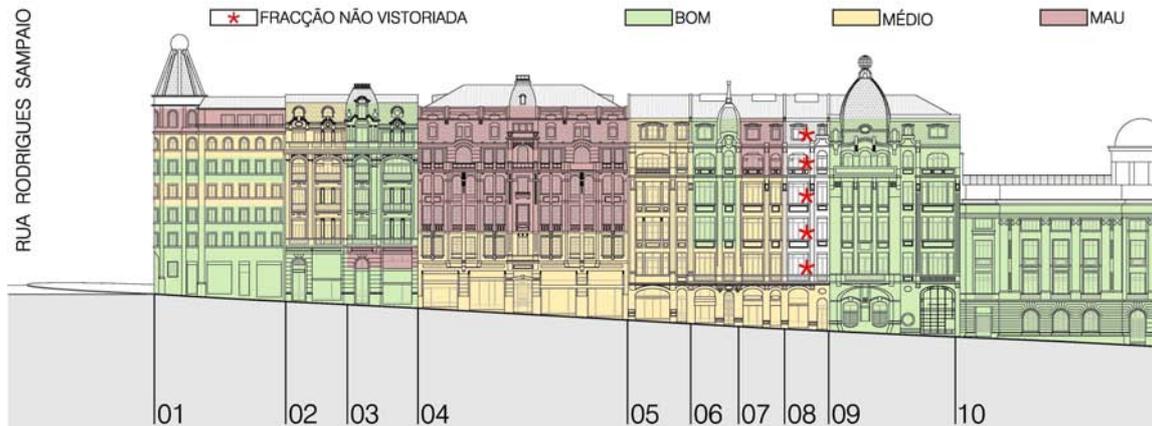
Alçado da Avenida dos Aliados – Estado de Estética (Piso a Piso)

Metade do quarteirão possui um nível médio de estética (48%), sete parcelas nível bom de estética (36%) e, somente três parcelas nível mau de estética (16%).

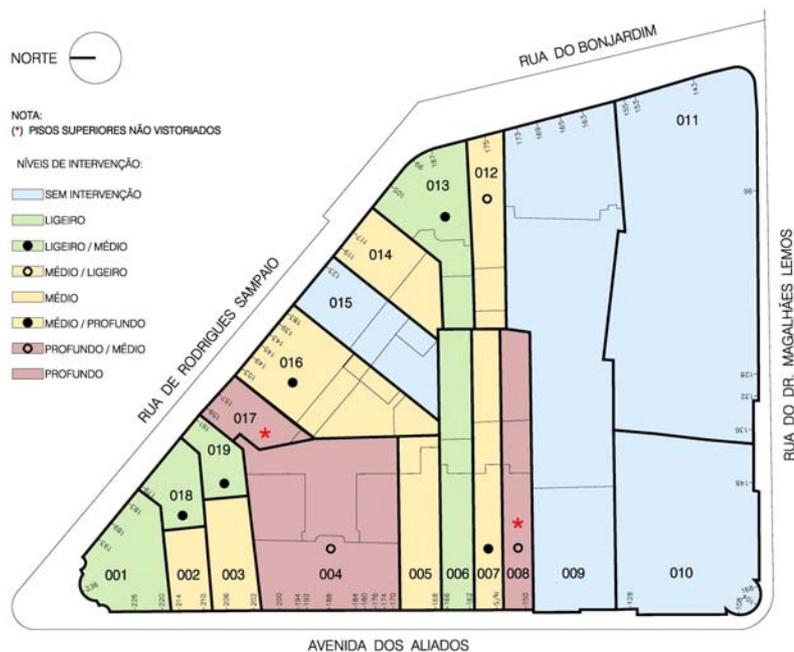
Planta com os Diferentes Níveis de Intervenção Propostos

Quatro parcelas (09, 10, 11 e 15), pelas obras recentes ou pela cuidada e continuada manutenção de que são alvo, não apresentam, de momento, qualquer necessidade de intervenção. Cinco parcelas (01, 06, 13, 18 e 19), necessitam de obras de reabilitação ligeira, embora com profundidades diversas, resultado do estado de conservação específico de cada parcela. Sete parcelas (02, 03, 05, 07, 12, 14 e 16), carecem de obras de reabilitação média, também com graus diferenciados de intervenção. E, apenas três parcelas (04, 08 e 17) se

apresentam, inequivocamente, com necessidade de obras de reabilitação profunda, face ao avançado estado de degradação visível. Faz-se notar, que os pisos superiores da parcela 17 não foram vistoriados, uma vez que a escada que os acedia não se encontrava em condições de ser utilizada, mas foi possível extrapolar o seu estado de conservação geral, e por isso, é possível definir o nível de intervenção profundo.
