DOCUMENTO ESTRATÉGICO

Unidade de Intervenção - Quarteirão 14050_Sé

Fev. 2008

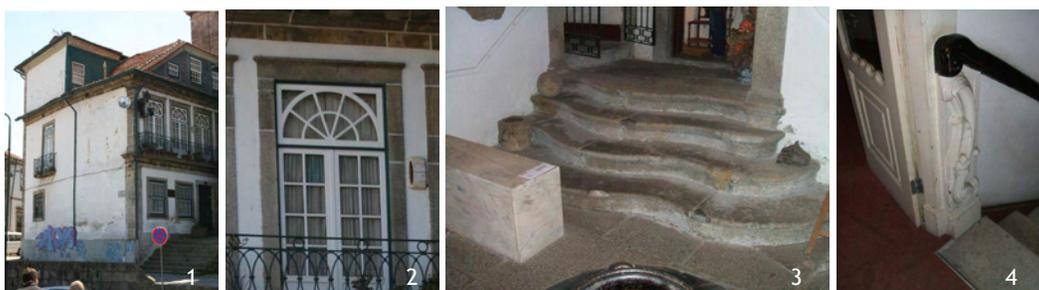
Parcela 1 - Casa da Vandoma

Casa com frente para o Beco dos Redemoinhos, Calçada da Vandoma e Rua D. Hugo. Os acessos fazem-se pelo nº 3 da Rua dos Redemoinhos e pelo nº6 da Rua de D. Hugo. A Casa da Vandoma é constituída por 3 pisos, com pé direito superior a 4 metros sendo o último o vão de telhado de pé direito inferior.

Trata-se de uma casa senhorial, sendo de salientar características particulares como escadas de granito no hall de entrada (3), o perfil das caixilharias no primeiro piso (2), detalhes de carpintaria (4), a concepção da cobertura.

A casa foi concebida num tipo de construção tradicional em alvenaria de pedra e com vigamentos horizontais de madeira. O pavimento é em soalho de madeira com excepção no hall de entrada e acessos verticais dos espaços comuns e nas instalações sanitárias e cozinha (este último no piso térreo) que têm acabamento cerâmico. A cobertura, estrutura em asna de madeira revestida a telha de tipo Marselha, desmaterializa-se desde a Rua de D. Hugo em aproveitamento de vão de telhado até ao Beco dos Redemoinhos (1) sendo este revestido exteriormente em escama de ardósia assente em estrutura de madeira.

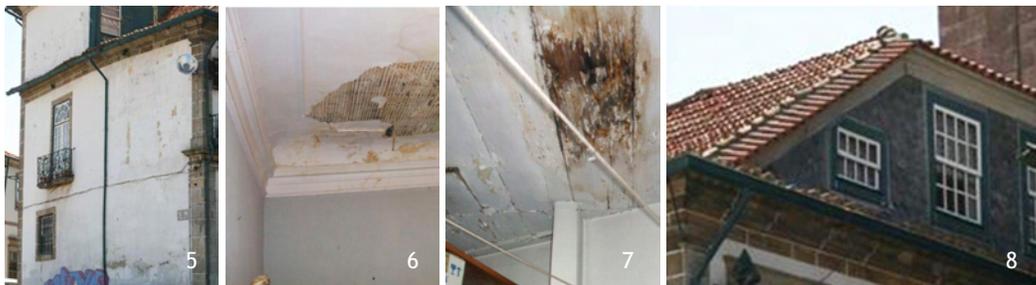
Estado de conservação

A Casa da Vandoma é de propriedade privada e, de um modo geral, encontra-se em estado razoável de conservação apresenta na fachada principal descasque de tinta no reboco (5), bem como infiltrações de humidades e fissuras nas empenas. O estuque dos tectos, nomeadamente o da sala de jantar (6), encontra-se parcialmente degradado, bem como a estrutura da cobertura que apresenta patologias pontuais como degradação devido a infiltrações a partir da cobertura (7, 8).

Intervenção de **Nível Médio** conforme a classificação explanada no **Anexo - Níveis de Intervenção**, com especial incidência nas seguintes orientações:

- Pintura das fachadas
- Reparação de caixilharias exteriores, incluindo a respectiva pintura;

- Reparação das vedações, caleiras, rufos e tubos de queda

- Reparação, tratamento e pintura de caixilharias interiores;
- Reparação e/ou substituição de paredes divisórias de madeira em mau estado de conservação;
- Eliminação e/ou substituição de tectos falsos e reparação de estuques, rebocos e pinturas em mau estado;
- Requalificação das instalações sanitárias e de cozinha
- Revisão das redes de águas, saneamento e electricidade

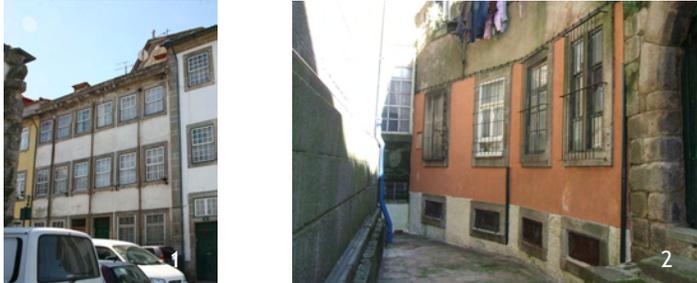
Parcela 2 - Rua D. Hugo 8 e 10

A fachada principal (1) do edifício está voltada para a Rua D. Hugo sendo o seu acesso feito por duas entradas distintas, pelo nº 8 e pelo nº10.

Pela fachada tardoz (2), voltada para o Beco dos Redemoinhos, não existem acessos ao edifício, apenas janelas protegidas com grades.

A estrutura vertical é constituída por paredes portantes em alvenaria de granito sendo o seu travejamento em madeira revestido a soalho de madeira. As entradas têm caixa de escadas independentes, no centro do lote, organizadas perpendicularmente à empena, sendo de salientar o interesse arquitectónico das suas carpintarias. Estas são iluminadas zenitalmente por uma clarabóia (5).

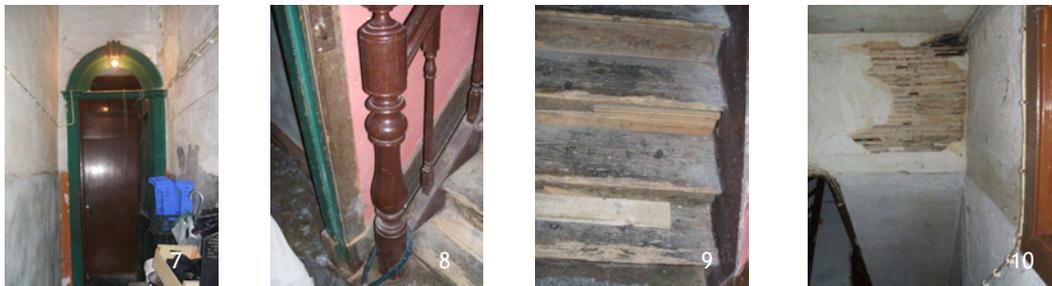
Entrada pelo nº 10 da Rua de D. Hugo

A parcela, propriedade da Câmara Municipal do Porto, está de um modo geral, em estado médio de conservação, no entanto as habitações devolutas com entrada pelo nº10 da Rua D.Hugo encontram-se em avançado estado de degradação.

Apresenta na fachada principal e tardoiz algumas manchas e vegetação no granito. Nas empenas existem fissuras e infiltrações de humidades.

Os pavimentos apresentam sinais de assentamento e degradação provocada pela acção de térmitas na madeira (9).

A cobertura apresenta patologias diversas, fissuras, infiltração de humidades, degradação dos materiais, nomeadamente da estrutura da cobertura com a empena tardoiz (6).

Intervenção de **Nível Médio**, conforme a classificação explanada no Anexo - Níveis de Intervenção, com especial incidência nas seguintes orientações:

- Pintura das fachadas
- Reparação e/ou substituição de caixilharias exteriores, incluindo a respectiva pintura;
- Limpeza de cantarias;

- Revisão de coberturas e beirais, incluindo a reposição de elementos em falta ou partidos
- Substituição das vedações, caleiras, rufos e tubos de queda

- Reparação, tratamento e pintura de caixilharias interiores;
- Reparação e/ou substituição de paredes divisórias de madeira em mau estado de conservação;
- Eliminação e/ou substituição de tectos falsos e reparação de estuques, rebocos e pinturas em mau estado;
- Requalificação das instalações sanitárias e cozinhas em mau estado;
- Reparação e/ou instalação de novas redes de água, saneamento e electricidade.
- Reparação e/ou substituição de pavimentos

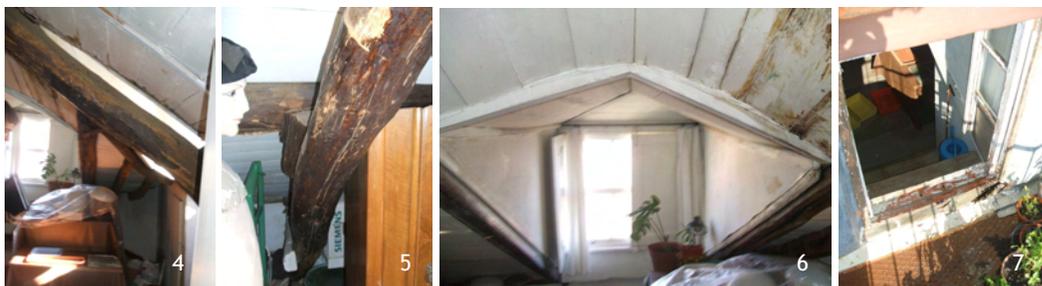
Estado de Conservação

A Casa do Beco dos Redemoínhos, é de propriedade privada e, de um modo geral, está em bom estado de conservação.

A fachada tardoiz recentemente recuperada é em granito revestida a reboco pintado, com caixilharias em madeira e cantaria de pedra. Foram detectadas anomalias na parede de meação com a parcela 4: infiltrações, humidades, fissuras, manchas e fungos devido ao estado de ruína desta mesma parcela.

A estrutura da cobertura é em asna de madeira (4, 5) revestida a telha cerâmica, desenvolve-se em aproveitamento de vão de telhado. O estado de conservação é razoável, apresenta no entanto algumas patologias: fissuras, infiltrações de água que progressivamente tem degradado os remates com a empena com a parcela 4 e fachada principal.

Intervenção de **Nível Ligeiro** conforme a classificação explanada no **Anexo - Níveis de Intervenção**, com especial incidência nas seguintes orientações:

- Reparação de caixilharias exteriores, incluindo a respectiva pintura;

- Revisão da cobertura, incluindo rufos e caleiras, tendo em vista a eliminação de infiltrações existente ao nível do último piso;

- Reparação, tratamento e pintura de caixilharias interiores;

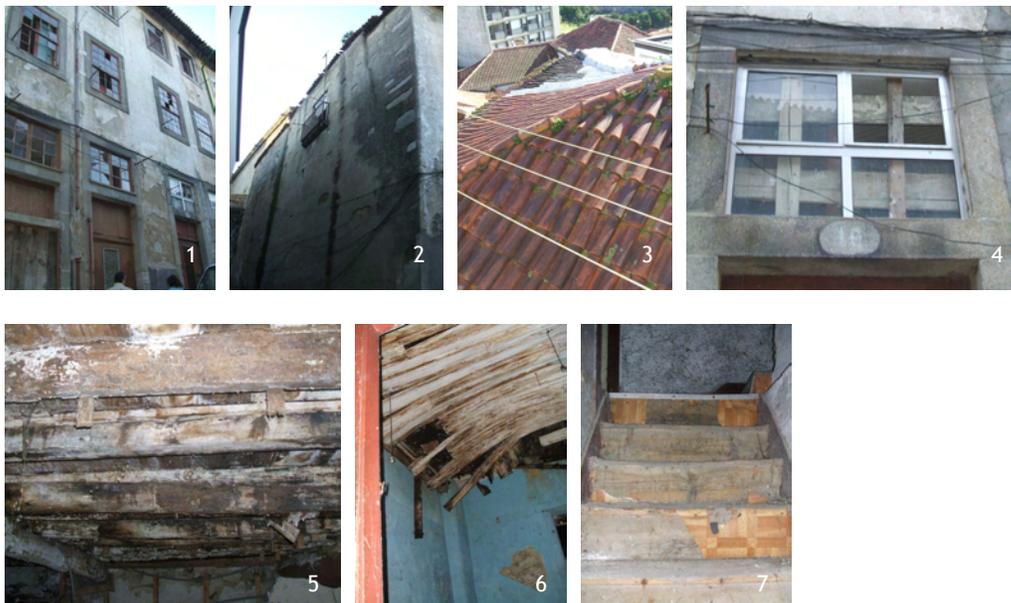
Parcela 4 - Rua de D. Hugo nº 16 e 22

Edifício de r/chão, sobreloja e três pisos, sendo este último ovão de telhado (1). A estrutura vertical em alvenaria de pedra e com travejamento em madeira (5) com revestimento a soalho de madeira.

Encontra-se em estado de Ruína (6).

Remoção de todos os elementos dissonantes, como estores e chapas em plástico, cablagens e caixilharias em alumínio (4).

Intervenção isolada com reabilitação profunda devido ao estado actual de ruína.

Intervenção de **Nível Profundo**, conforme a classificação explanada no **Anexo - Níveis de Intervenção**, com especial incidência nas seguintes orientações:

Reparação e consolidação das fachadas e empenas em alvenaria de granito

Demolição e reconstituição de todo o interior dado o mau estado da estrutura do edifício e a inexistência de infra-estruturas.
