O Sistema de Monitorização do «Plano de Gestão do Centro Histórico do Porto Património Mundial» e o seu contributo para a salvaguarda do azulejo de fachada.

Beatriz Hierro Lopes e Ana Rita Pinho Souto; Porto Vivo, SRU – Sociedade de Reabilitação Urbana da Baixa Portuense S.A.; Rua Mouzinho da Silveira, nº 208 a 214. 4050-417 - PORTO;
sru.beatrizlopes@cm-porto-pt, rpinhosouto@gmail.com

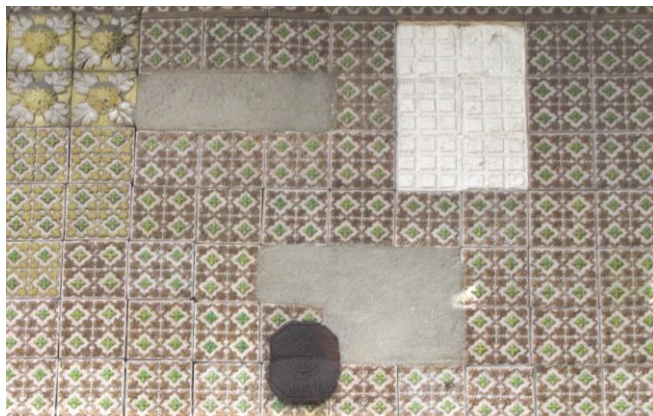
Conjuntamente, as duas causas aqui assinaladas – o assentamento deficiente dos azulejos e o preenchimento com argamassas de cimento Portland nas áreas em que estes faltem – encontram-se profundamente relacionadas com o principal dano evidenciado. Ora, o assentamento deficitário causado pela má concepção e falta de rigor na colocação do azulejo impede a dilatação/retração térmica, provocada por um espaçamento insuficiente entre as juntas dos azulejos, o que poderá constituir uma das principais causas para a queda de azulejos de fachada e o seu conseqüente desaparecimento. Por sua vez, o preenchimento destes vazios com cimento Portland, é geralmente efectuado por desconhecedores da incompatibilidade deste material quando em contacto com o azulejo. Assim, utilizando um material nocivo, o cimento aumenta a concentração das tensões levando à queda e fractura dos azulejos em seu redor.

Figura 2: Painel de azulejos com falta de azulejos e preenchimento com argamassas de cimento.

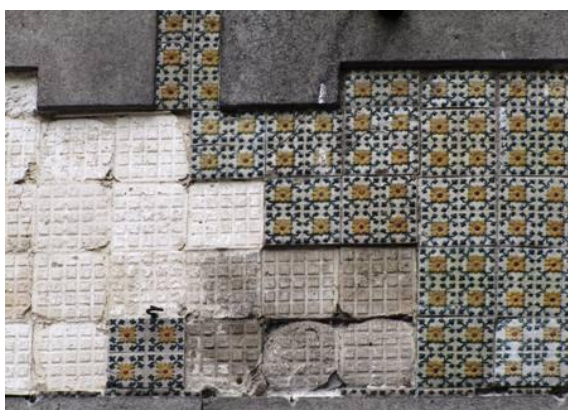
Figura 3: Painel de azulejos com falta de azulejos.

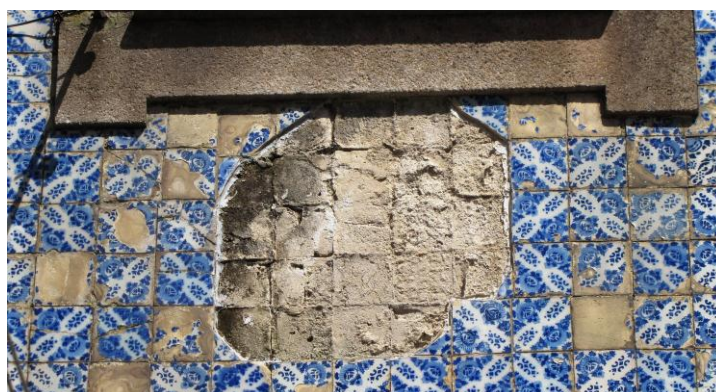
Figura 4: Painel de azulejos com falta de azulejos e com assentamento deficiente.

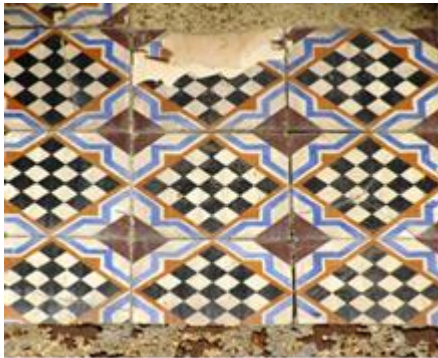
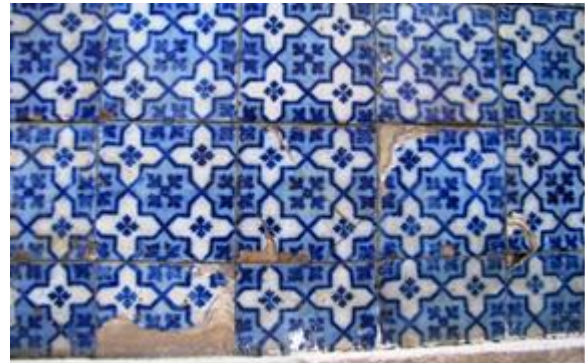
No que diz respeito aos danos nos azulejos, como as figuras 5 e 6 reportam, encontramos como principal preocupação a existência de manchas de depósitos superficiais, causadas pela poluição atmosférica do CHPPM, bem como por respingos de produtos diversos: tintas, restos de argamassas e fezes de animais. Tais danos são motivados pela falta de limpeza no espaço público, dificultada se atendermos à dimensão das ruas pertencentes ao casco histórico.

Seguidamente, com uma percentagem de 28%, encontram-se as lacunas no vitrado, a que se seguem, em menor percentagem (19%), as fracturas e fissuras nos azulejos, de acordo com o gráfico 7. As lacunas no vitrado, identificáveis pela observação da ausência de uma parte ou da totalidade do vitrado, são resultado da falta de aderência do vitrado provocado pela porosidade da chacota que permite uma maior absorção de água, facilitando a cristalização de sais solúveis e a polinização por microrganismos. Por seu lado, as fracturas e fissuras, originadas por defeitos na preparação de argamassas e alterações mecânicas, fragilizam o azulejo, que à menor pressão começa a fissurar, servindo de prelúdio aos estados de degradação seguintes - caso não haja intervenção no azulejo - e que são as fracturas, após as quais, poderão aparecer as lacunas.

Figura 5: Azulejos com manchas e depósitos superficiais, lacunas no vidrado, fracturas e fissuras. Figura 6: Azulejos com manchas e depósitos superficiais, lacunas no vidrado, fracturas e fissuras.
