Projecto Base de Documento Estratégico do Quarteirão da Bainharia

Unidade de Intervenção do Quarteirão da Bainharia | Morro da Sé | Q14046 | Janeiro 2008

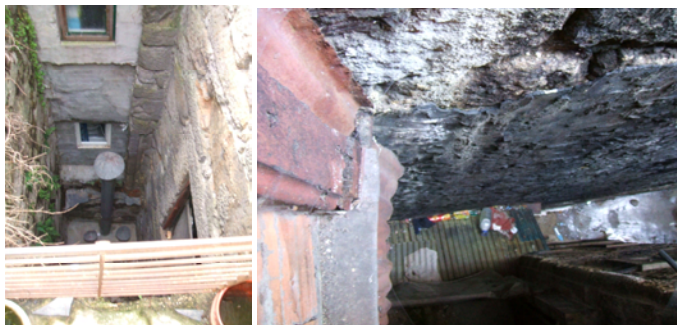
Saguões em edifícios em mau estado de conservação

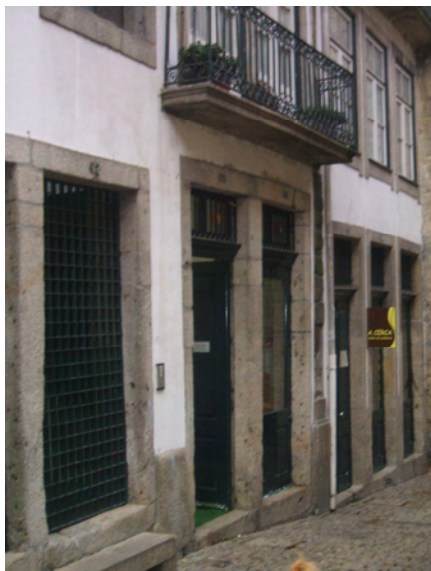
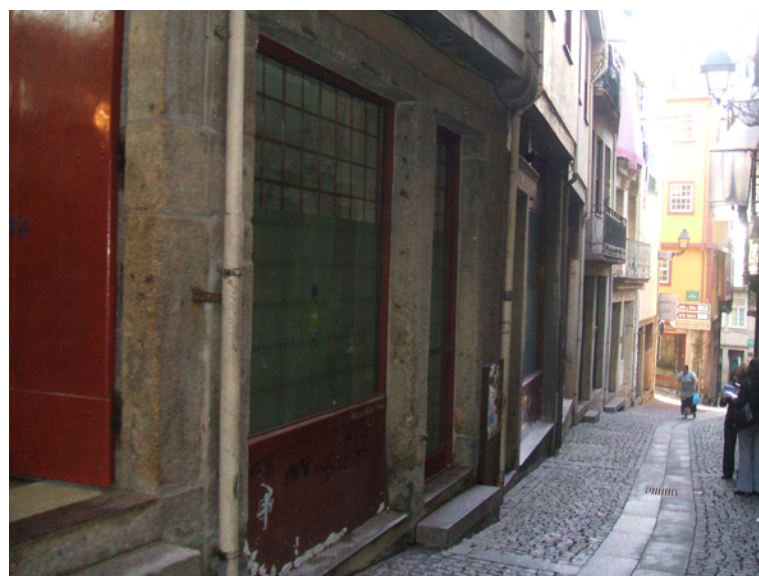
Frente (R/c) da parcela 24, emparcelamento de vários edifícios

Parcela 21, edifício reabilitado

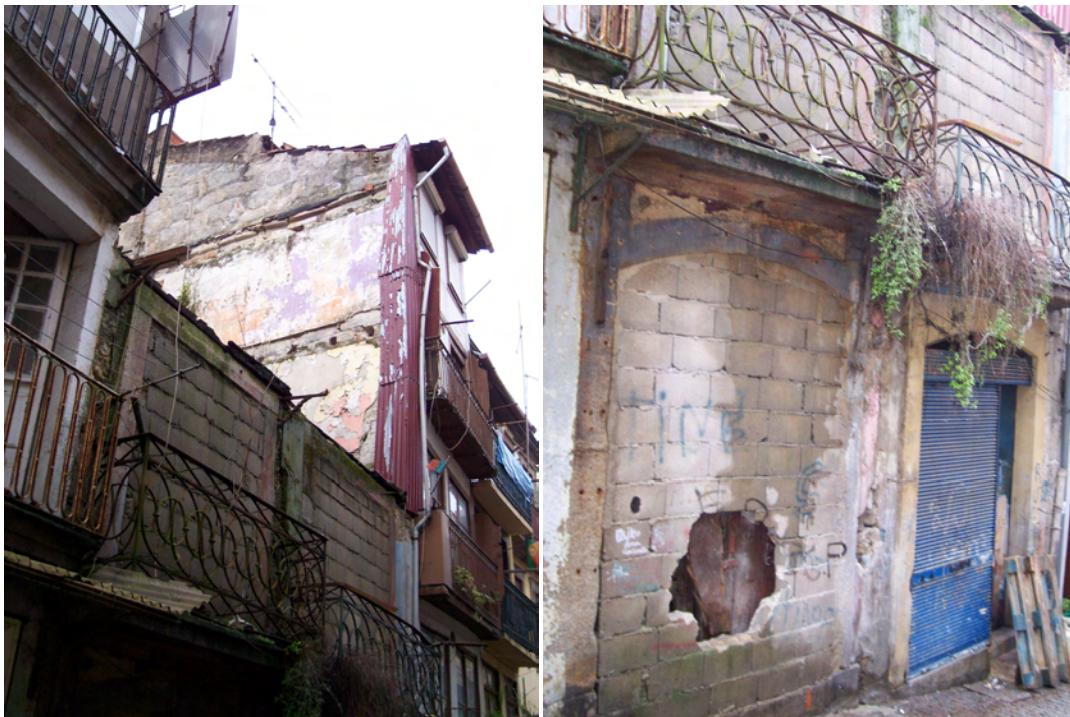
Parcelas 32 e 33, em ruína (Rua Escura)

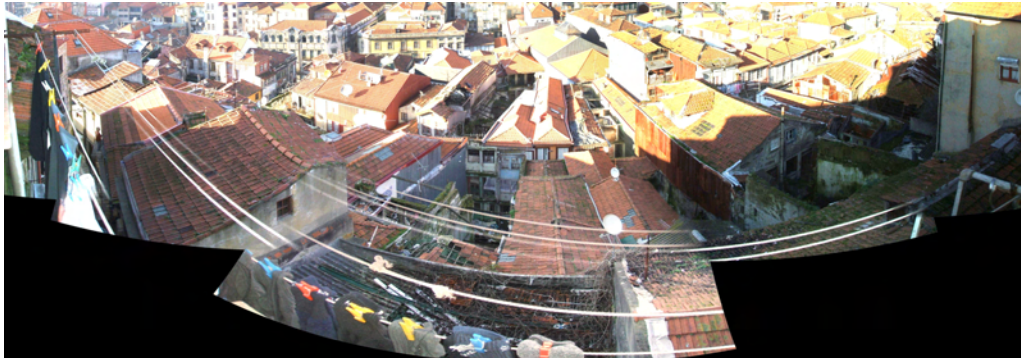
Das parcelas 10, 13, 14, 32 e 33, só se mantém, nalguns casos só em parte, a fachada de rua e eventualmente a de tardoz. Estas situações deverão ser

acauteladas uma vez que podem constituir perigo para os transeuntes.

Vista panorâmica do sector central do quarteirão, prédios em ruína volvidos à Rua da Bainharia (parcelas 10,13 e 14)
