EIXO MOUZINHO / FLORES

UNIDADE DE INTERVENÇÃO

QUARTEIRÃO 14026 - MARTINS ALHO

PROJECTO BASE DE DOCUMENTO ESTRATÉGICO

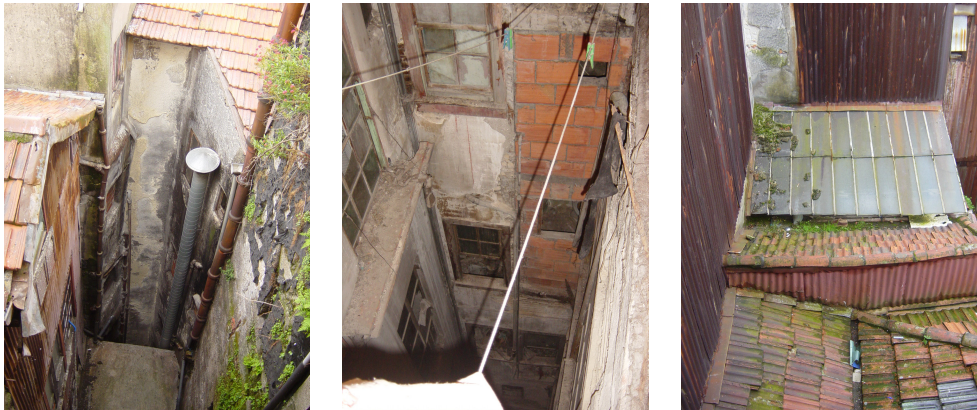
Fotografias de alguns dos saguões existentes

Os saguões encontram-se em mau estado de conservação, são insalubres e cheios de lixo.

Também os saguões, pela sua insalubridade e degradação, devem ser reformulados.

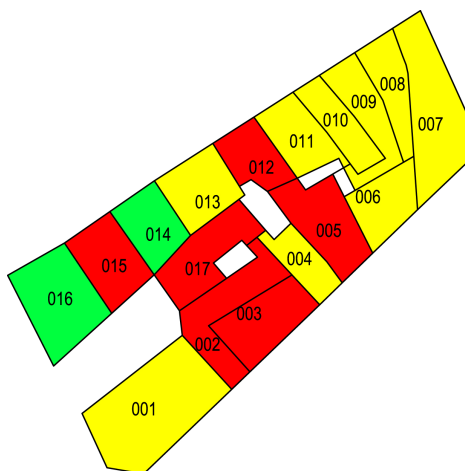
Salubridade

Os edifícios apresentam um nível médio de salubridade, destacando-se as parcelas 02, 03, 05, 12, 15 e 17, que apresentam um nível mau de salubridade.

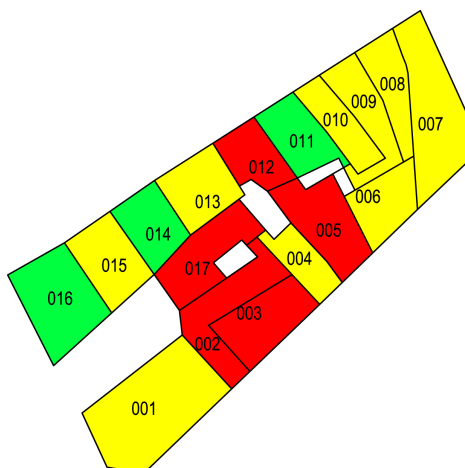
Estética

Genericamente os edifícios apresentam um nível médio nos critérios estéticos. Destacam-se as parcelas 02, 03, 05, 12 e 17, em que o nível é mau.

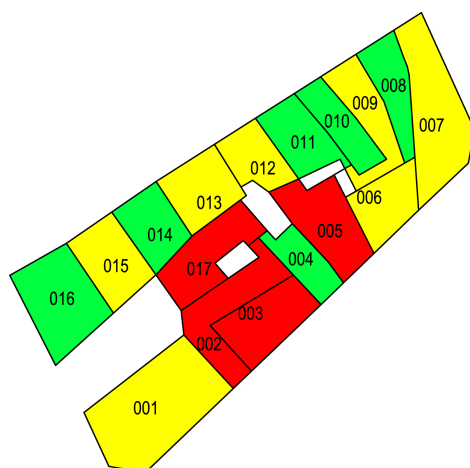
Segurança

Os edifícios apresentam um nível médio em termos de segurança. Destacam-se as parcelas 02, 03, 05, e 17, em que o nível é mau e apresentam riscos graves para a segurança pública e /ou residentes.
