DOCUMENTO ESTRATÉGICO  
QUARTEIRÃO VIELA DOS CONGREGADOS

VOLUME I

SITUAÇÃO EXISTENTE  
ESTRATÉGIA DE REABILITAÇÃO

NOVEMBRO DE 2007

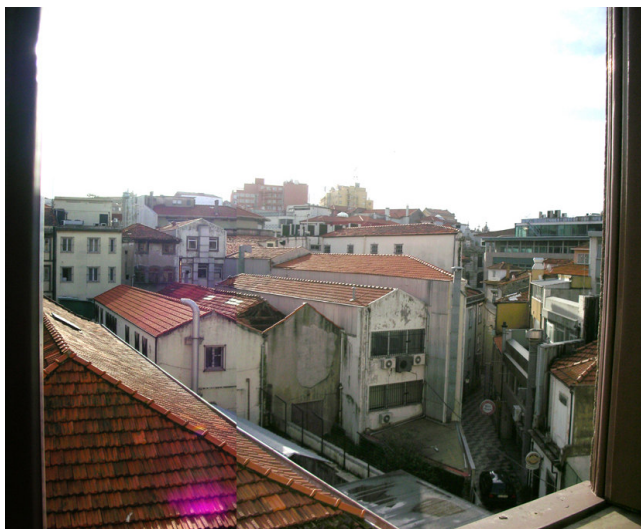
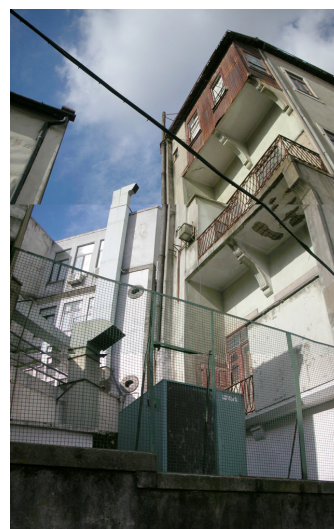
Figuras 1, 2 e 3 - Interior do quarteirão

A desordem interior do quarteirão resultou da expansão das construções para os logradouros, através de anexos mais ou menos abarracados, em muitos casos de grande dimensão (nas traseiras da R. do Bonjardim), estendendo-se até à Vieira dos Congregados.

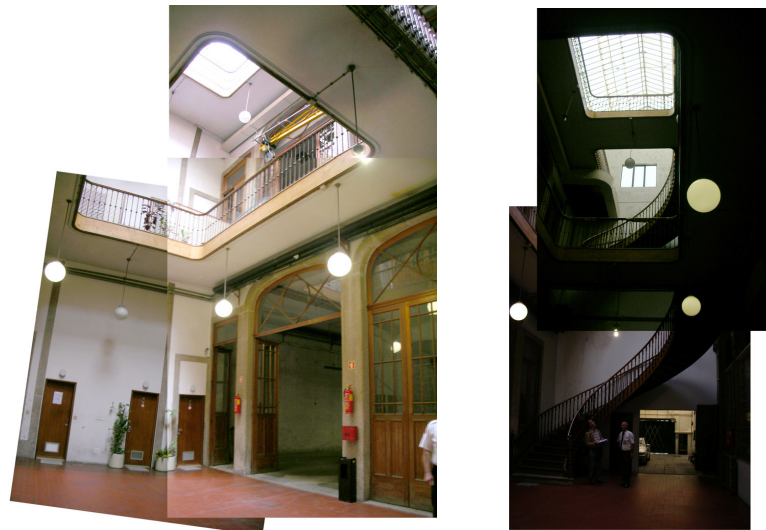
Figuras 6 e 7 –Escadaria da Parcela 13

Do átrio, no piso térreo, parte uma magnífica escadaria em espiral com degraus e balaústres em madeira de riga, que dá acesso ao 1º andar.

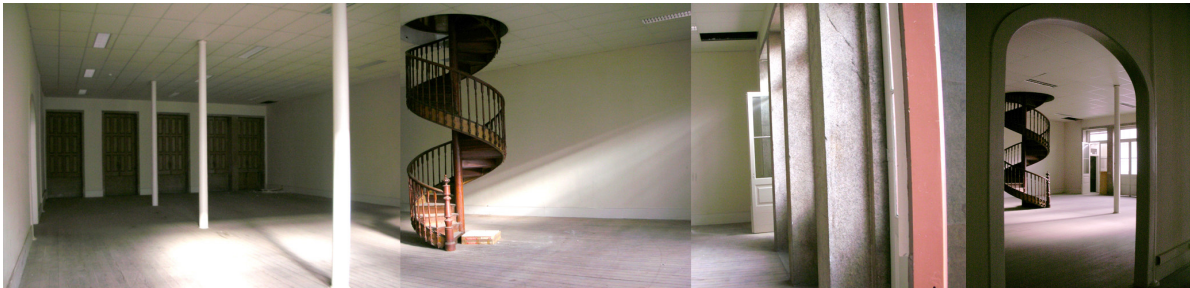
Figuras 8 e 9 –Interior da Parcela 13

O conjunto, liberto das actividades do sector financeiro que até há pouco aí se desenrolaram, encontra-se em apreciável estado de conservação, com excepção dos tectos falsos, que foram utilizados para a instalação de condutas e cabos.

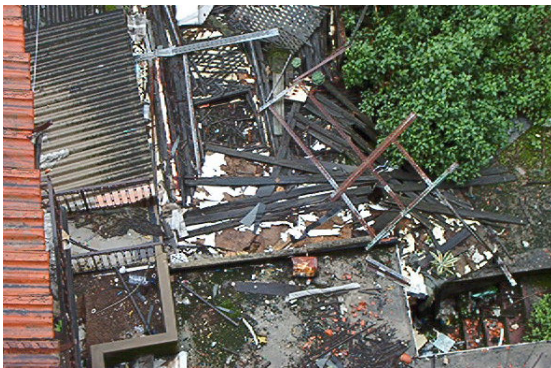
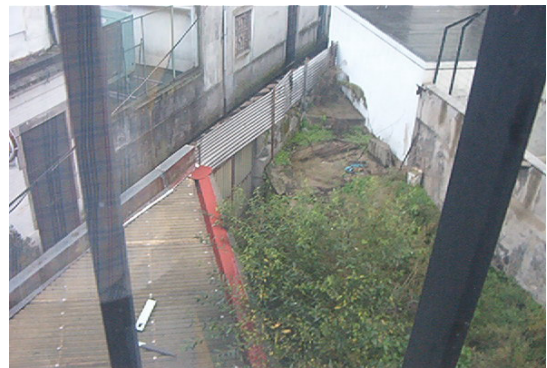
Figuras 10 e 11 – Interior do Quarteirão

De uma forma geral, as vistorias realizadas permitiram avaliar o estado de conservação dos edifícios do ponto de vista da segurança, salubridade e estética, percebendo-se pela análise dos respectivos autos que num número reduzido de parcelas se registam algumas situações graves de segurança e salubridade em edifícios principais (parcelas 6, 7, 14, 18 e traseiras da 21, junto à Viela dos Congregados). Por outro lado, de uma forma geral, é mau o estado de conservação dos anexos havendo mesmo situações de ruína, como na parcela 27. Também o elevado grau de desocupação do quarteirão impulsionará o agravamento do estado de conservação das parcelas.
