PROJECTO BASE DE DOCUMENTO ESTRATÉGICO

UNIDADE DE INTERVENÇÃO - QUARTEIRÃO 14047

S. Sebastião

Julho 2007

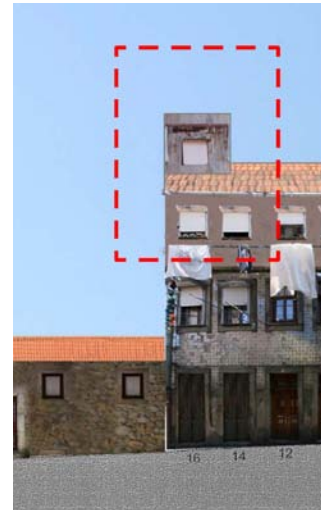
Águas Furtadas a demolir P7

As áreas de implantação dos edifícios serão mantidas. Não se prevê aumento de cérceas, mas sim demolir alguns acréscimos que não se encontram devidamente integrados e acabam por ser focos de infiltração na habitação (parcela 7).

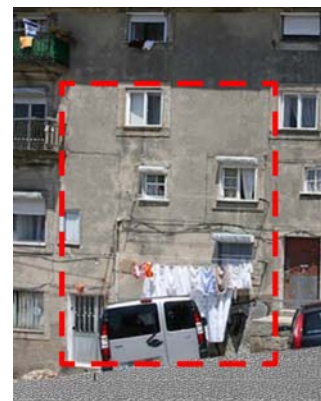
Elementos dissonantes, P9

integrados. Deverão ser corrigidas as dissonâncias existentes, nomeadamente marquises, caixas de estores, gradeamentos exteriores, caixilharias de alumínio, entre outras.
