EIXO MOUZINHO / FLORES

UNIDADE DE INTERVENÇÃO

QUARTEIRÃO 13007 - SOUSA VITERBO

PROJECTO BASE DE DOCUMENTO ESTRATÉGICO

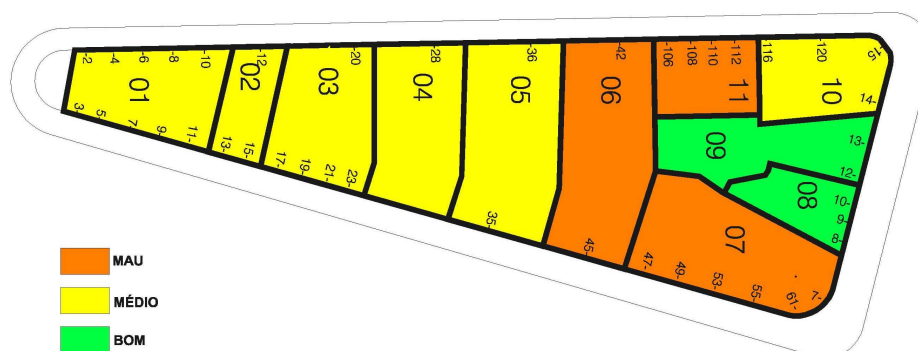
Assim, os espaços com visibilidade para o público apresentam-se geralmente com estado de conservação entre o bom e o médio, e os espaços não “visíveis” ao público exibem um estado de conservação entre o mau e o médio.

De modo sistemático, os estados de conservação dos diversos aspectos dos imóveis do quarteirão em apreço, à data das vistorias efectuadas, são os que se sintetizam no quadro seguinte:

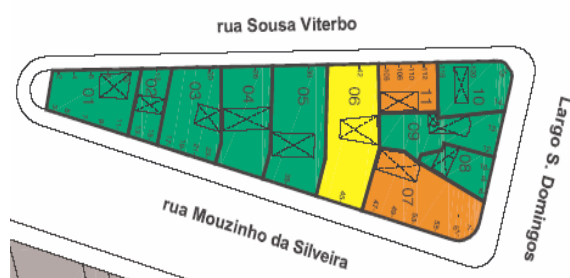
1.3.7.1 - SEGURANÇA

Genericamente os edifícios apresentam-se num nível bom de segurança, destacando-se, apenas, três parcelas que não cumprem este mesmo nível, encontrando-se em médio ou mau estado de segurança, respectivamente as parcelas 06, 07 e 11.

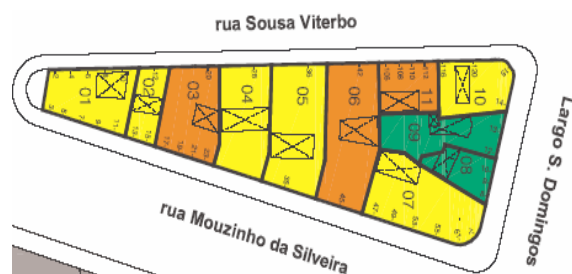
1.3.7.2 - SALUBRIDADE

Genericamente os edifícios apresentam-se num nível médio de salubridade, destacando-se as parcelas 03, 06 e 11 com um nível mau de salubridade e as 08 e 09 com boa salubridade.

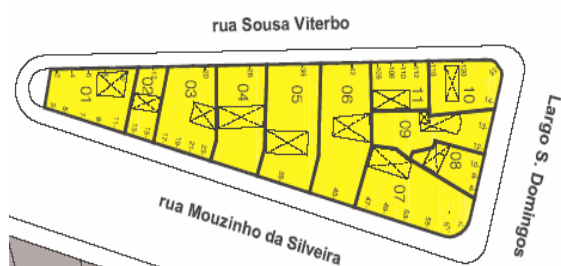
1.3.7.3 - ESTÉTICA

Para a totalidade do quarteirão, relativamente à avaliação estética, encontramos, somente, um nível de classificação: médio.
