Projecto Base de Documento Estratégico do Quarteirão da Bainharia

Unidade de Intervenção do Quarteirão da Bainharia | Morro da Sé | Q14046 | Janeiro 2008

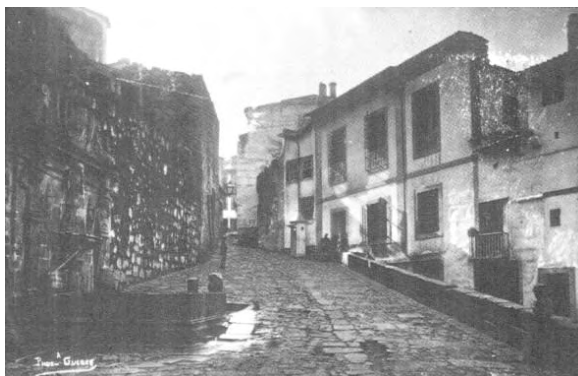
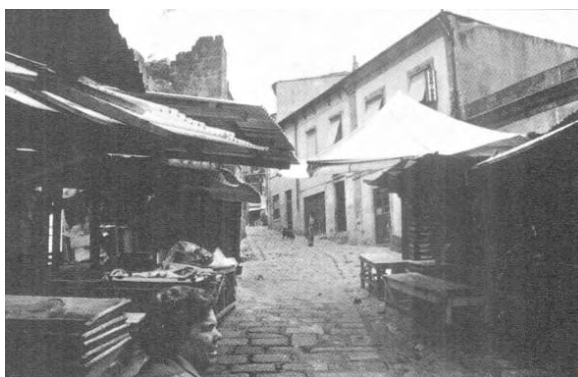
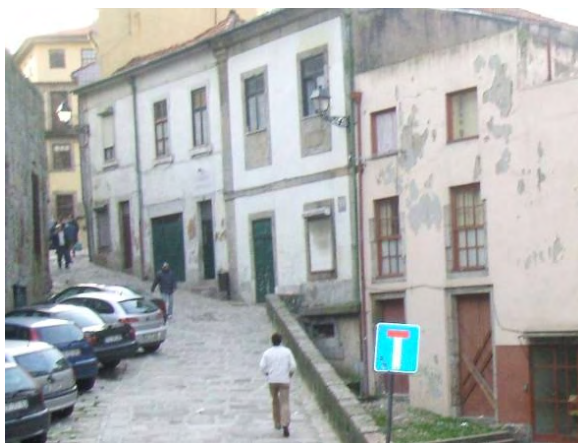
Sob o perímetro do antigo Aljube Eclesiástico, correspondente à parcela 36 do quarteirão, verificou-se da existência de arcos de volta perfeita, com um pé direito considerável, superior a quatro metros, que aparentam sustentar todo o conjunto edificado que sobre eles se encontra - no tardoz da parcela 36.

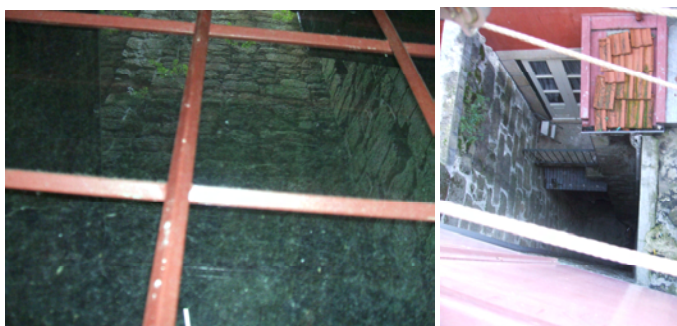
Saguões em edifícios reabilitados

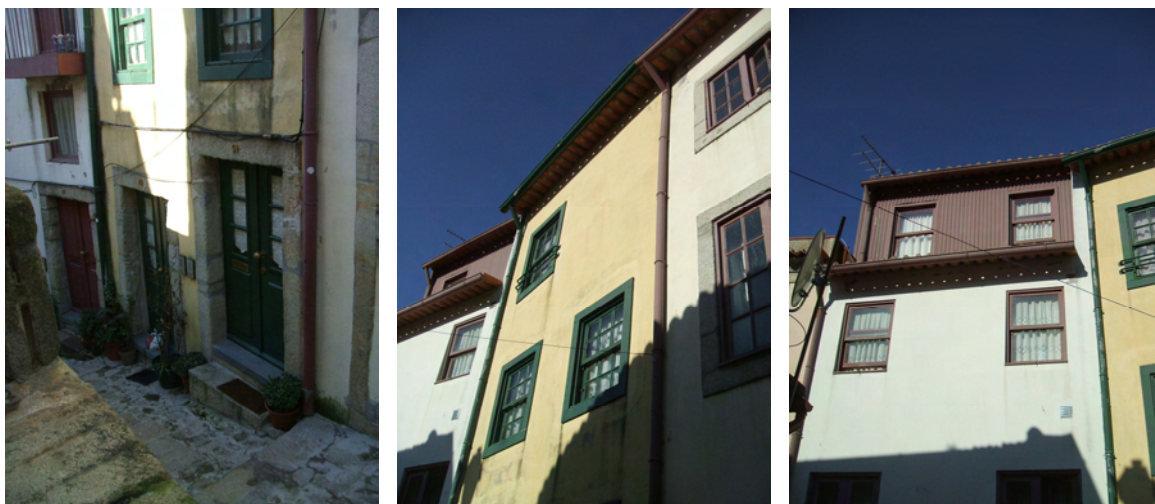
Parcelas reabilitadas na rua de Pena Ventosa
