PROJECTO BASE DE DOCUMENTO ESTRATÉGICO

UNIDADE DE INTERVENÇÃO – QUARTEIRÃO 12063 CAIXA GERAL DE DEPÓSITOS

LEVANTAMENTO E DIAGNÓSTICO DA SITUAÇÃO EXISTENTE
INTERVENÇÃO PROPOSTA

NOVEMBRO 2009

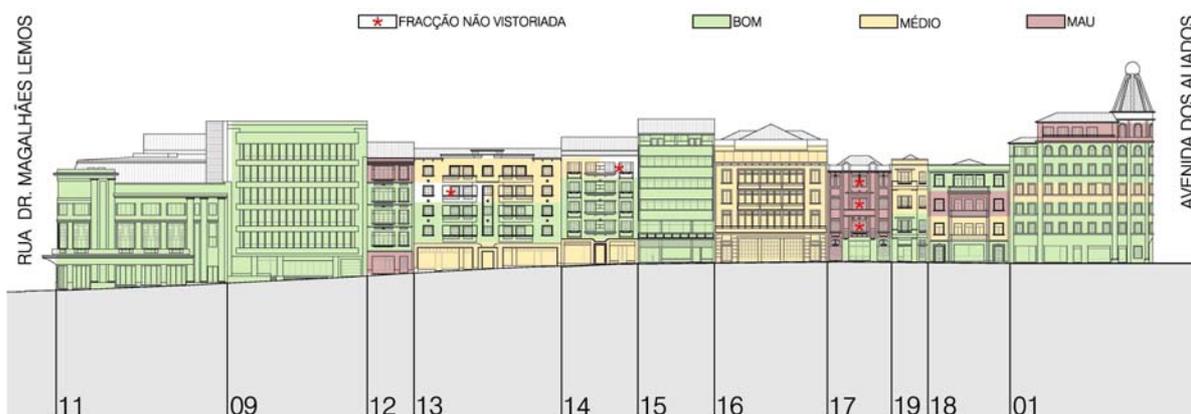
Alçados da Rua do Bonjardim e da Rua de Rodrigues Sampaio – Estado de Salubridade (Piso a Piso)

A maior parte dos edifícios apresenta-se num nível médio de salubridade (48%), evidenciando-se seis com nível médio/bom ou bom de salubridade (32%) e somente quatro parcelas com nível mau de salubridade (20%).

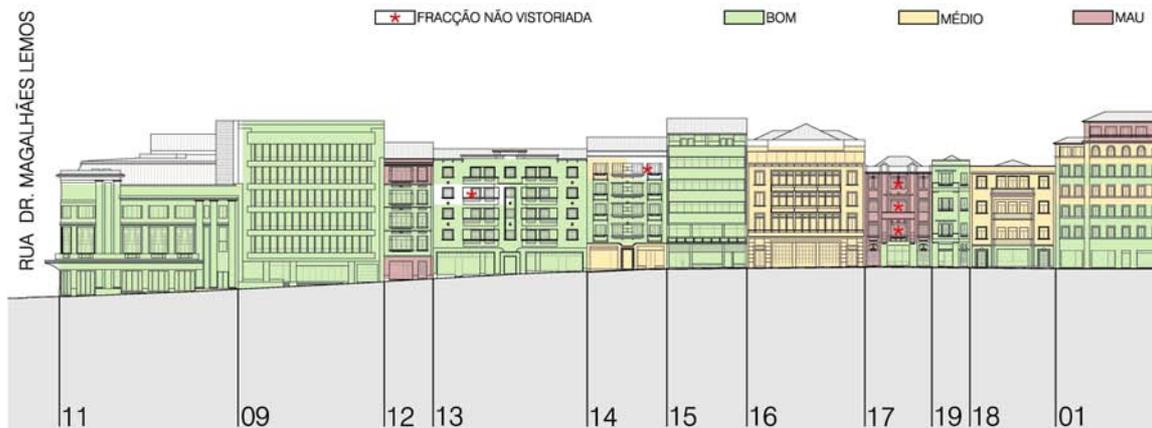
Alçados da Rua do Bonjardim e da Rua de Rodrigues Sampaio – Estado de Estética (Piso a Piso)

Metade do quarteirão possui um nível médio de estética (48%), sete parcelas nível bom de estética (36%) e, somente três parcelas nível mau de estética (16%).

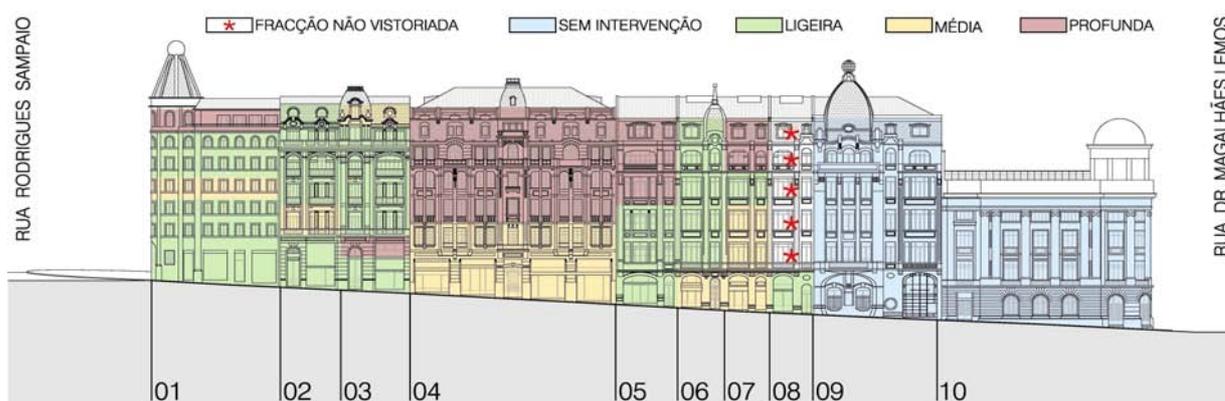
Alçado da Avenida dos Aliados - Níveis de Intervenção Propostos (piso a piso)

apresentam, inequivocamente, com necessidade de obras de reabilitação profunda, face ao avançado estado de degradação visível. Faz-se notar, que os pisos superiores da parcela 17 não foram vistoriados, uma vez que a escada que os acedia não se encontrava em condições de ser utilizada, mas foi possível extrapolar o seu estado de conservação geral, e por isso, é possível definir o nível de intervenção profundo.

A parcela 08 também não foi vistoriada nos seus pisos superiores. Todavia, aparentemente, apenas com base na análise efectuada ao seu exterior, percebe-se que necessitará de obras de reabilitação profunda, nomeadamente pela inexistência de caixilhos nos vãos exteriores e apresentar uma cobertura degradada, factos que potenciam a rápida e forte degradação geral do imóvel.
