DOCUMENTO ESTRATÉGICO

Unidade de Intervenção - Quarteirão 14050_Sé

Fev. 2008

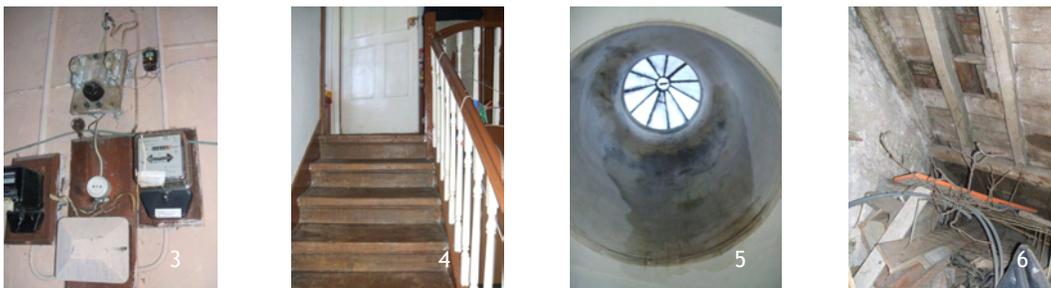
Entrada pelo nº 8 da Rua de D. Hugo

A parcela, propriedade da Câmara Municipal do Porto, está de um modo geral, em estado médio de conservação, no entanto as habitações devolutas com entrada pelo nº10 da Rua D.Hugo encontram-se em avançado estado de degradação.

Apresenta na fachada principal e tardoiz algumas manchas e vegetação no granito. Nas empenas existem fissuras e infiltrações de humidades.

Os pavimentos apresentam sinais de assentamento e degradação provocada pela acção de térmitas na madeira (9).

A cobertura apresenta patologias diversas, fissuras, infiltração de humidades, degradação dos materiais, nomeadamente da estrutura da cobertura com a empena tardoiz (6).

Intervenção isolada e reparação das patologias identificadas.

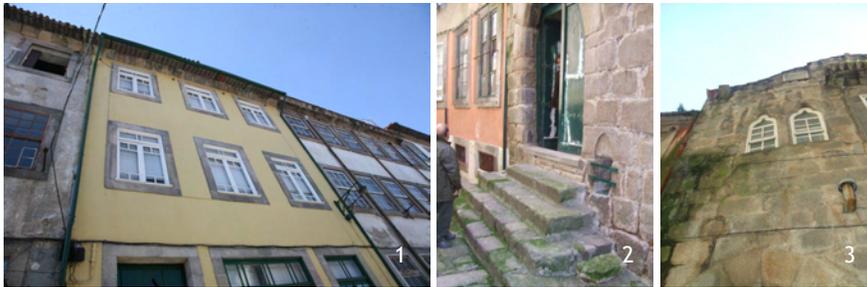
A fachada tardoiz recentemente recuperada é em granito revestida a reboco pintado, com caixilharias em madeira e cantaria de pedra. Foram detectadas anomalias na parede de meação com a parcela 4: infiltrações, humidades, fissuras, manchas e fungos devido ao estado de ruína desta mesma parcela.

A estrutura da cobertura é em asna de madeira (4, 5) revestida a telha cerâmica, desenvolve-se em aproveitamento de vão de telhado. O estado de conservação é razoável, apresenta no entanto algumas patologias: fissuras, infiltrações de água que progressivamente tem degradado os remates com a empena com a parcela 4 e fachada principal.

- Revisão da cobertura, incluindo rufos e caleiras, tendo em vista a eliminação de infiltrações existente ao nível do último piso;

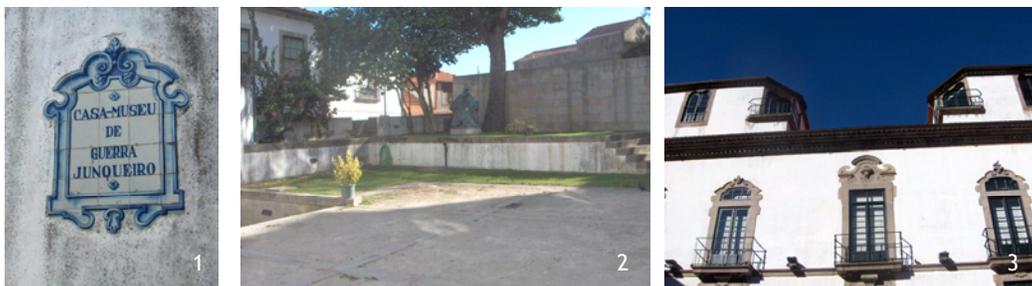
Parcela 5 - Casa Museu Guerra Junqueiro

Casa Museu Guerra Junqueiro foi construída no século XVIII pelo arquitecto António Pereira em conjunto com Nicolau Nasoni (1, 3) e doada à Câmara Municipal do Porto em 1934 pela família do poeta Guerra Junqueiro.

O edifício não necessita de obras.
