O Sistema de Monitorização do «Plano de Gestão do Centro Histórico do Porto Património Mundial» e o seu contributo para a salvaguarda do azulejo de fachada.

Beatriz Hierro Lopes e Ana Rita Pinho Souto; Porto Vivo, SRU – Sociedade de Reabilitação Urbana da Baixa Portuense S.A.; Rua Mouzinho da Silveira, nº 208 a 214. 4050-417 - PORTO;
sru.beatrizlopes@cm-porto-pt, rpinhosouto@gmail.com

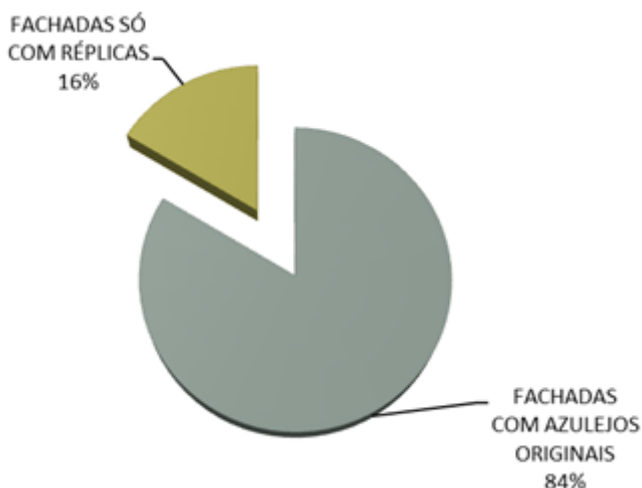
De facto, constata-se a reduzida expressão dos casos em que os azulejos originais são restaurados e conservados. Poucos são os casos em que se recorre a réplicas unicamente como forma de preenchimento dos vazios deixados, isto na eventualidade de não existência de exemplares que possam ser cedidos pelo Banco de Materiais. Na maior parte dos casos em que as obras de reabilitação contemplavam a manutenção de fachadas azulejadas, recorreu-se à substituição dos materiais antigos por elementos novos.

Gráfico 1: Proporção (%) de fachadas totalmente revestidas com réplicas de azulejos.

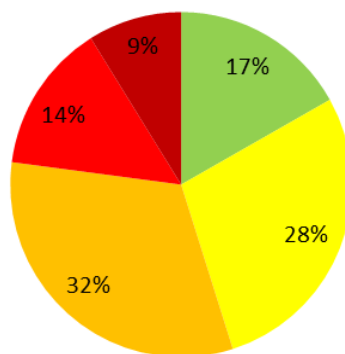
Gráfico 2: Nível de degradação dos azulejos nas fachadas azulejadas do CHPPM (%).

Cerca de 55% dos azulejos de fachada encontram-se entre o estado moderado (nível III), a precisar de intervenção atenta, e os estados mais severos (níveis IV e V), em que o perigo de desaparecimento e inerente perda patrimonial são já uma realidade. Cruzando esta informação com os dados de monitorização referentes a 2011, chegamos aos gráficos 3 e 4, que nos indicam a distribuição dos azulejos segundo o seu estado de degradação, no conjunto de edifícios avaliados segundo o seu estado de conservação e ocupação, respectivamente.

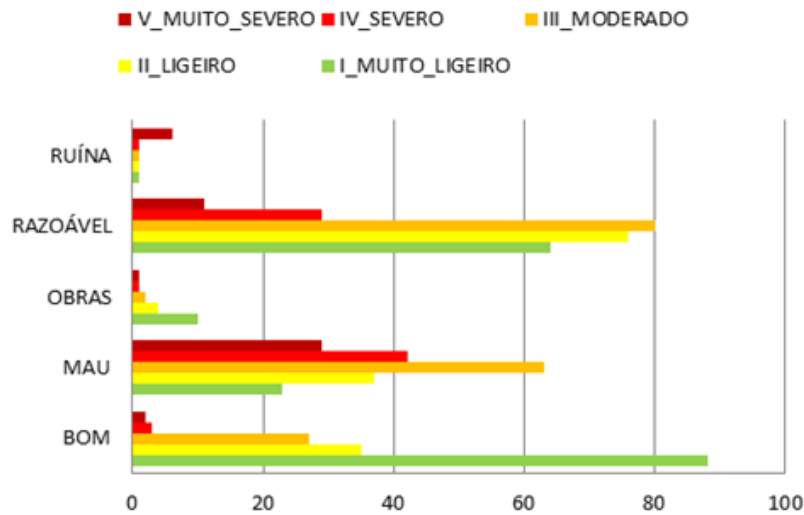
Gráfico 3: Relação entre o nível de degradação dos azulejos e o estado de conservação dos edifícios (N.º).

É notória a maior presença de azulejos em estados de degradação severo e muito severo (níveis IV e V) nos edifícios devolutos, parcialmente ocupados ou em mau estado de conservação. Contudo, não é de descurar o facto de alguns destes azulejos com elevado grau de degradação se encontrarem em edifícios considerados anteriormente como estando em razoável estado de conservação, o que nos leva a questionar a reavaliação do referido estado de conservação. Se, na maioria dos edifícios cujo nível de intervenção esperado é mediano, constatamos um valor muito expressivo de azulejos com o nível V, IV e III de severidade de degradação, este resultado alerta-nos para a natureza da intervenção, a qual, muito provavelmente, incidirá sobre painéis de azulejos com danos gravesos.

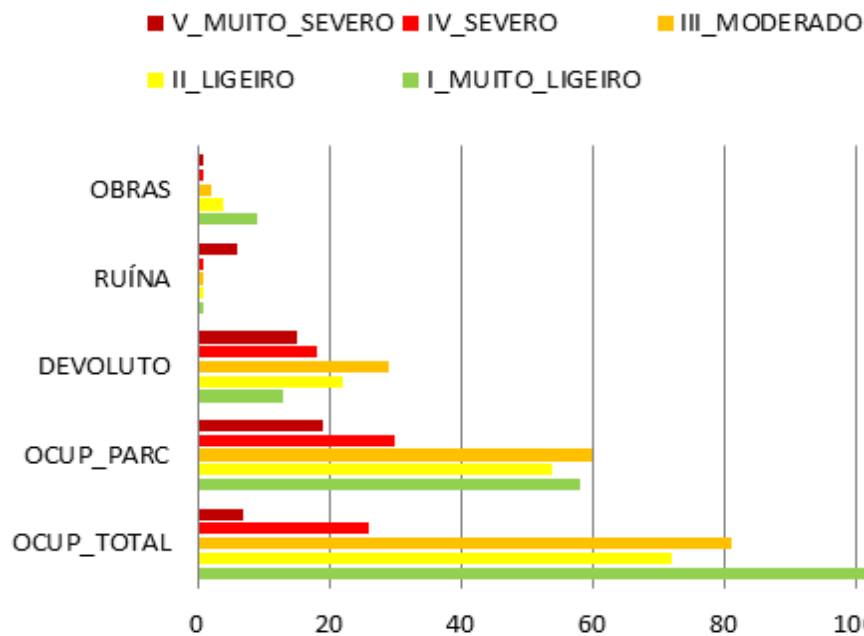
Gráfico 4: Relação entre o nível de degradação dos azulejos e o estado de ocupação dos edifícios (N.º).

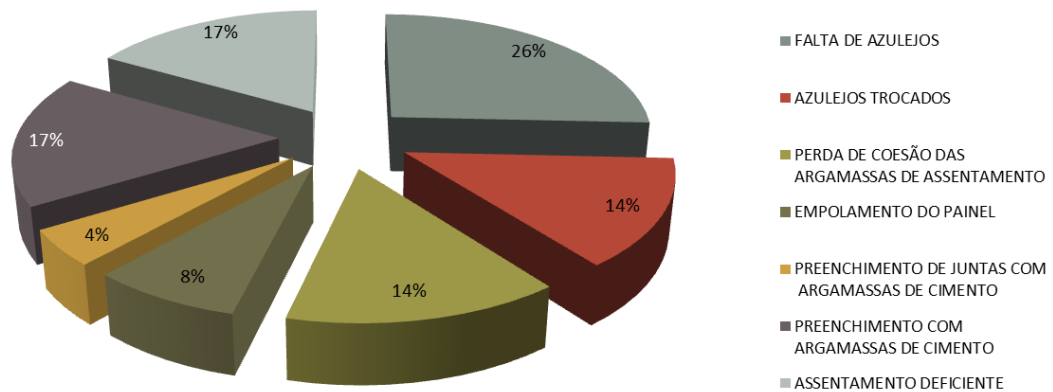
Para melhor compreendermos as tipologias de danos e quais os que têm maior expressão nos edifícios do CHPPM, incluímos dois campos, referentes a danos nos revestimentos azulejares em geral e danos nos azulejos, por edifício. Da análise desta informação, ilustrada nos gráficos 6 e 7, a falta de azulejos nas fachadas do CHPPM representa o principal dano registado. Esta ausência é causada pelo desprendimento do suporte, sendo este originado por movimentações estruturais, bem como pela perda de função do ligante das argamassas, responsável por grandes áreas de destacamento de azulejos. A falta de azulejos poderá ainda ser causada por furtos de que a fachada tenha sido alvo, essencialmente quando ocorrem ao nível do rés-do-chão.

Gráfico 6: Danos nos revestimentos azulejares do CHPPM (%).

Conjuntamente, as duas causas aqui assinaladas – o assentamento deficiente dos azulejos e o preenchimento com argamassas de cimento Portland nas áreas em que estes faltem – encontram-se profundamente relacionadas com o principal dano evidenciado. Ora, o assentamento deficitário causado pela má concepção e falta de rigor na colocação do azulejo impede a dilatação/retração térmica, provocada por um espaçamento insuficiente entre as juntas dos azulejos, o que poderá constituir uma das principais causas para a queda de azulejos de fachada e o seu conseqüente desaparecimento. Por sua vez, o preenchimento destes vazios com cimento Portland, é geralmente efectuado por desconhecedores da incompatibilidade deste material quando em contacto com o azulejo. Assim, utilizando um material nocivo, o cimento aumenta a concentração das tensões levando à queda e fractura dos azulejos em seu redor.

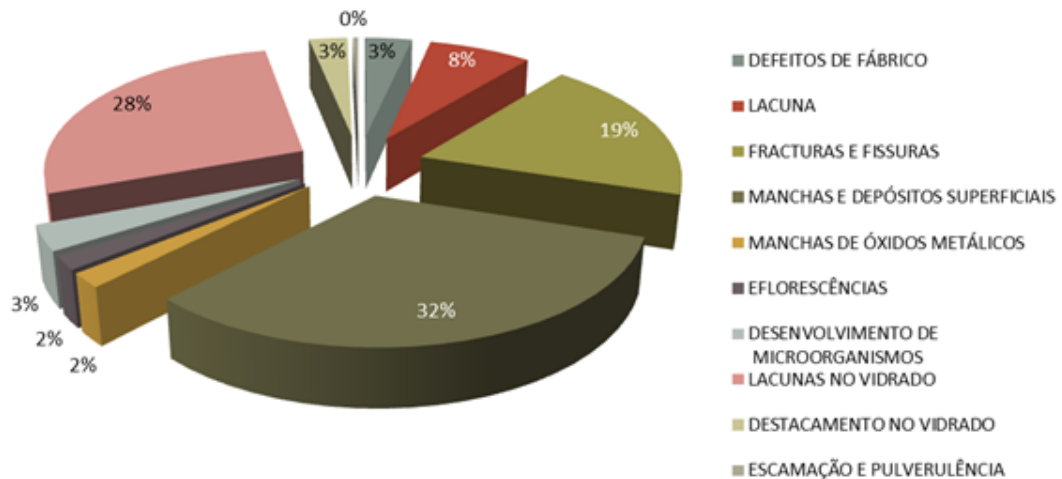
Gráfico 7: Danos dos azulejos do CHPPM (%).

No que diz respeito aos danos nos azulejos, como as figuras 5 e 6 reportam, encontramos como principal preocupação a existência de manchas de depósitos superficiais, causadas pela poluição atmosférica do CHPPM, bem como por respingos de produtos diversos: tintas, restos de argamassas e fezes de animais. Tais danos são motivados pela falta de limpeza no espaço público, dificultada se atendermos à dimensão das ruas pertencentes ao casco histórico.

Seguidamente, com uma percentagem de 28%, encontram-se as lacunas no vitrado, a que se seguem, em menor percentagem (19%), as fracturas e fissuras nos azulejos, de acordo com o gráfico 7. As lacunas no vitrado, identificáveis pela observação da ausência de uma parte ou da totalidade do vitrado, são resultado da falta de aderência do vitrado provocado pela porosidade da chacota que permite uma maior absorção de água, facilitando a cristalização de sais solúveis e a polinização por microrganismos. Por seu lado, as fracturas e fissuras, originadas por defeitos na preparação de argamassas e alterações mecânicas, fragilizam o azulejo, que à menor pressão começa a fissurar, servindo de prelúdio aos estados de degradação seguintes - caso não haja intervenção no azulejo - e que são as fracturas, após as quais, poderão aparecer as lacunas.
