DOCUMENTO ESTRATÉGICO

UNIDADE DE INTERVENÇÃO - QUARTEIRÃO 14030

PONTE NOVA

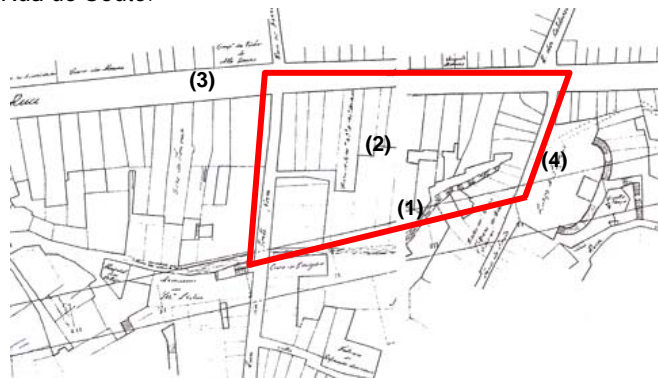
Planta com traçado da R. de Mouzinho da Silveira que se pretendia abrir, anterior a 1875
(ilustração sem escala)

(1) Rio da Vila (2) Quarteirão Ponte Nova (3) Rua das Flores (4) Praça de S. Roque

A abertura da Rua Mouzinho da Silveira e o encanamento de parte do antigo Rio da Vila, em 1875, resultou numa nova configuração morfológica do quarteirão. Estas obras exigiram a demolição da antiga Praça de S. Roque e a capela com o mesmo nome (construída em 1767, por João de Almada), na frente da Rua de Afonso Martins do Alho. A praça desenvolvia-se no limite das parcelas a sudeste, em forma semi-circular ¹, até à Rua dos Pelames e Rua do Souto.

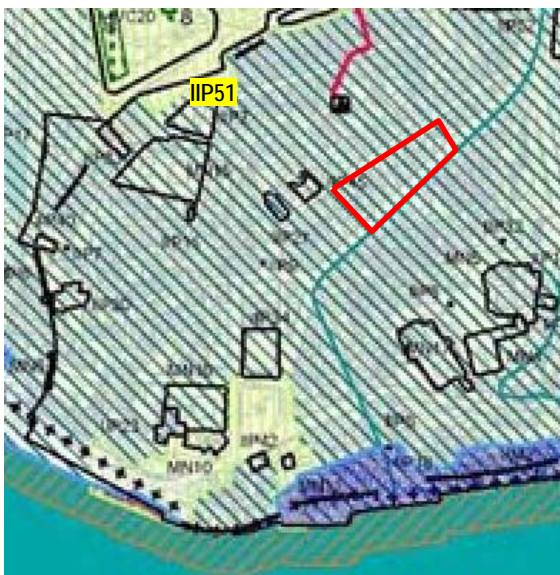
Extracto da Carta de Condicionantes

- Quarteirão 14030
- Presumível antigo leito de ribeira, em aqueduto de águas pluviais

Presumível antigo leito de ribeira, em aqueduto de águas pluviais

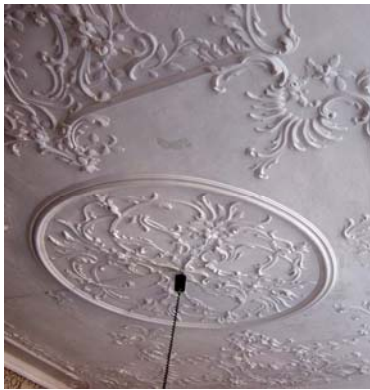
Fotografia do Estuque dos tectos
Parcela 19

A Rua das Flores, mantém uma estrutura de fachada oitocentista ou anterior (paredes da fachada construídas em pedra), onde surgem edifícios notáveis, com elementos decorativos de valor significativo como cachorros, frisos, cornijas, nichos em granito. Destaca-se o trabalho de fundição que decora o r/c de alguns espaços comerciais da rua (parcelas 19, 22 e 23), ou o apurado desenho dos estuques, dos azulejos e das carpintarias interiores de algumas parcelas, como é a 19.

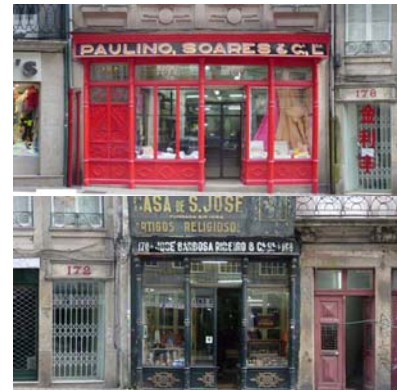
Fotografia das fachadas em ferro
Parcelas 22 e 23- R. das Flores

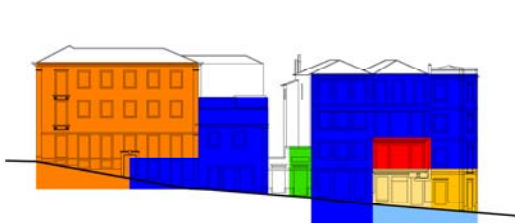
PARCELA Nº	33	34	35	36	37	01
RUA DA PONTE NOVA

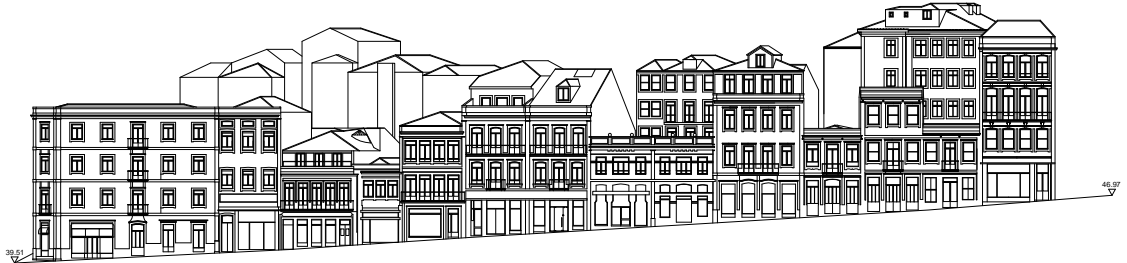
PARCELA Nº	01	02	03	04	05	06	07	08	09	10	11	12	13
	RUA DE MOUZINHO DA SILVEIRA

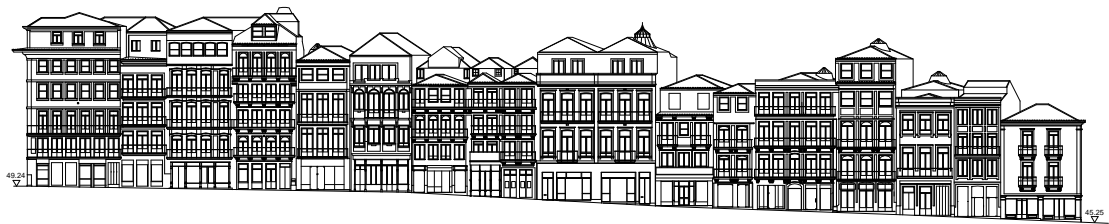
PARCELA Nº	18	16	19	20	21	22	08	23	24	25	26	27	28	29	30	31	32	33	
	RUA DAS FLORES

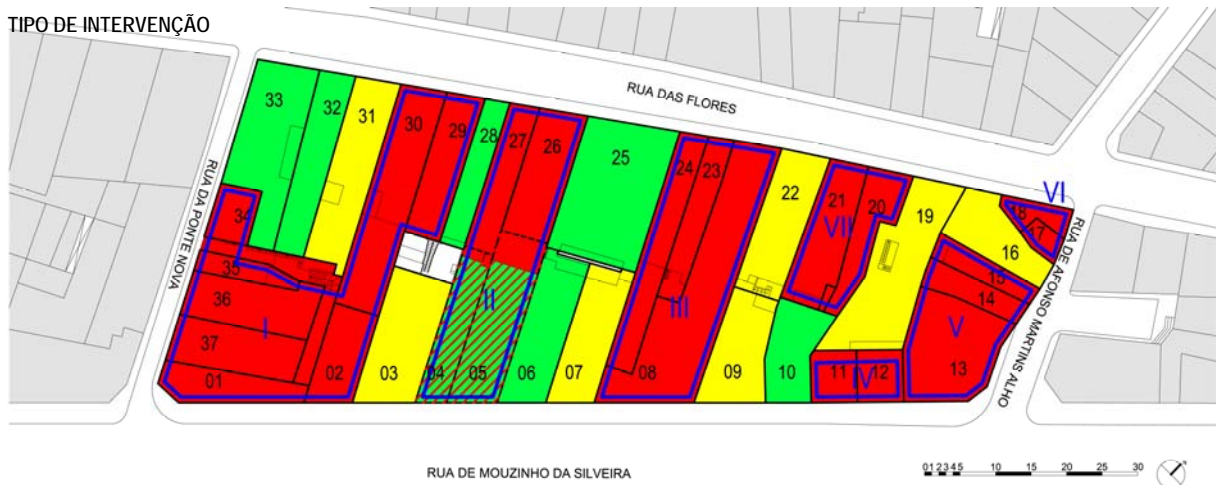
TIPO DE INTERVENÇÃO

As parcelas 3, 7, 9, 16, 19, 22 e 31 encontram-se em razoável estado de conservação, necessitam de obras médias e encontram-se totalmente ou parcialmente ocupadas.

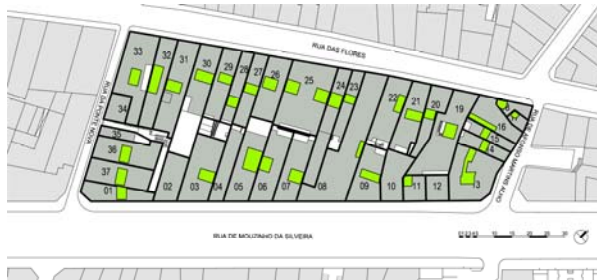
EXISTENTE

Os 37 acessos verticais existentes dão lugar a sómente 21, alguns equipados com elevadores, e em concordância com os regulamentos em vigor.

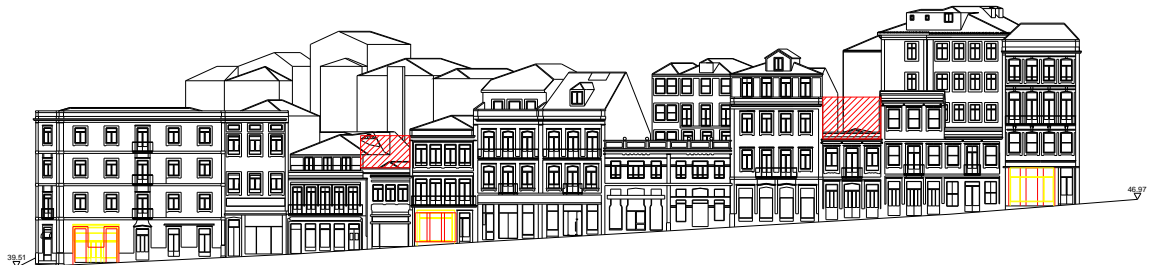
PARCELA Nº	01	02	03	04	05	06	07	08	09	10	11	12	13
RUA DE MOUZINHO DA SILVEIRA

3.1 – Alçados da Intervenção Proposta
