PROJECTO BASE DE DOCUMENTO ESTRATÉGICO

UNIDADE DE INTERVENÇÃO - QUARTEIRÃO 13009
SÃO JOÃO

FEVEREIRO 2008 - VERSÃO WEB

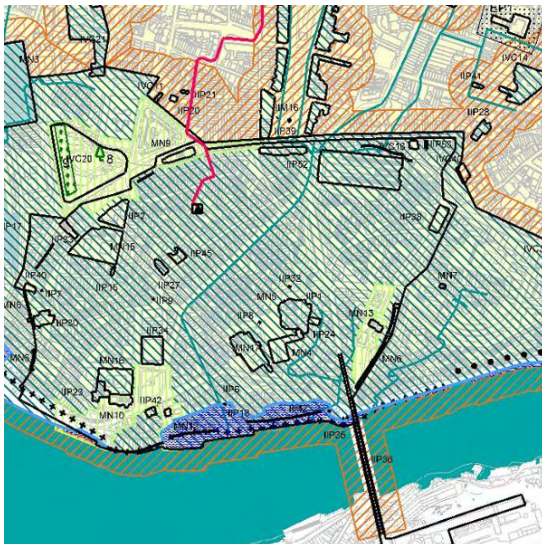
Presumível antigo leito de ribeira, em aqueduto de águas pluviais.

Extracto da carta de Condicionantes do PDM do Porto (publicado na 1ª série do Diário da República de 03.02.2006)

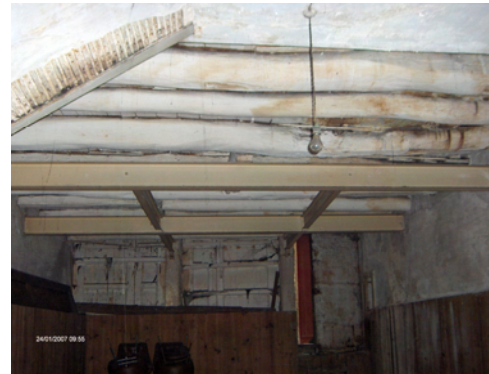
Estrutura horizontal

Os pavimentos são geralmente em madeira. Contudo, devido à sua degradação, são frequentemente recobertos por cerâmicos, linóleos, alcatifas ou tapeçarias. Os revestimentos das lajes de betão são geralmente cerâmicos ou inertes polidos.

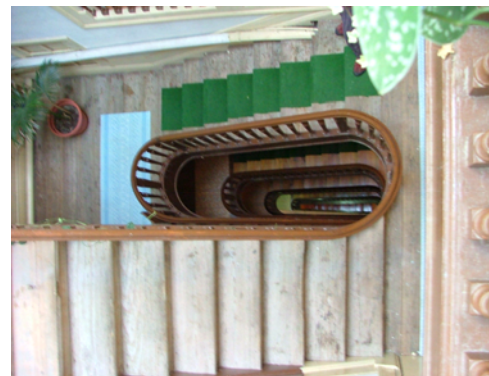
Caixa de escadas

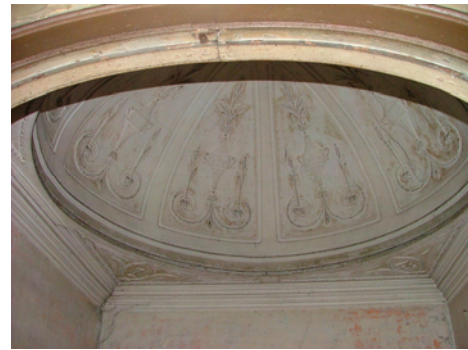
Cúpula da capela da parcela 20

Os tectos são, regra geral, de gesso/estruque de cor branca. Em alguns edifícios que conservam os traços originais, as sancas e tectos são decoradas por ornamentos com formas geométricas ou figurativos. Destacam-se os tectos das cúpulas das capelas existentes nas parcelas 18 e 20.

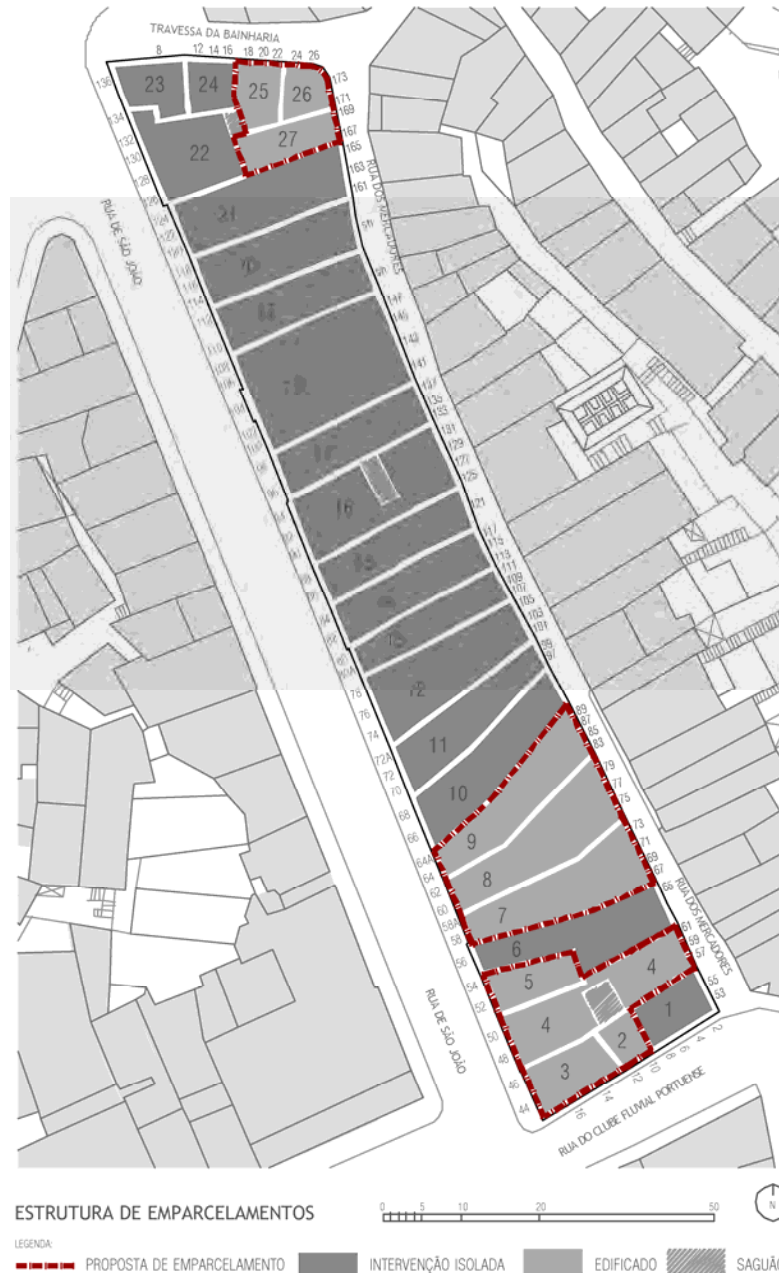
a) Intervenção conjugada - parcelas 2, 3, 4 e 5

Os factores que determinaram esta proposta de emparcelamento foram: o mau estado de conservação e insalubridade das parcelas, à excepção da parcela 5 em médio estado de conservação; o facto de as parcelas 3, 4 e 5, pertencentes ao mesmo proprietário, se encontrarem já internamente ligadas; o facto de a parcela 2 não possuir condições para, através de uma reabilitação isolada, ter os seus fogos dotados de condições de segurança, salubridade e estética; e a possível coordenação ou nivelamento de todos os pavimentos das parcelas.

Este emparcelamento permite a substituição das quatro caixas de escadas e respectivas comunicações horizontais por apenas uma caixa de escadas e um meio mecânico de acesso, rentabilizando as áreas úteis das parcelas.

Ao nível funcional, prevê-se a ocupação com comércio vocacionado para o turismo nos pisos do rés-do-chão, à semelhança do que já acontece na parcela 3, sugerindo-se a união do rés-do-chão e caves da parcela 4 e 5, assim como das parcelas 2 e 3. Os pisos superiores serão preferencialmente destinados a habitação com entrada pela Rua dos Mercadores, admitindo-se contudo outros usos distintos, desde que compatíveis com as linhas orientadoras do Estudo Urbanístico para a área Mouzinho/Flores. Criar-se-ão fogos qualificados, com condições de segurança, salubridade e estética.
