ÁREA DE INTERVENÇÃO PRIORITÁRIA SÉ/VITÓRIA

UNIDADE DE INTERVENÇÃO QUARTEIRÃO 14030

PONTE NOVA

CARACTERIZAÇÃO PARCELAR

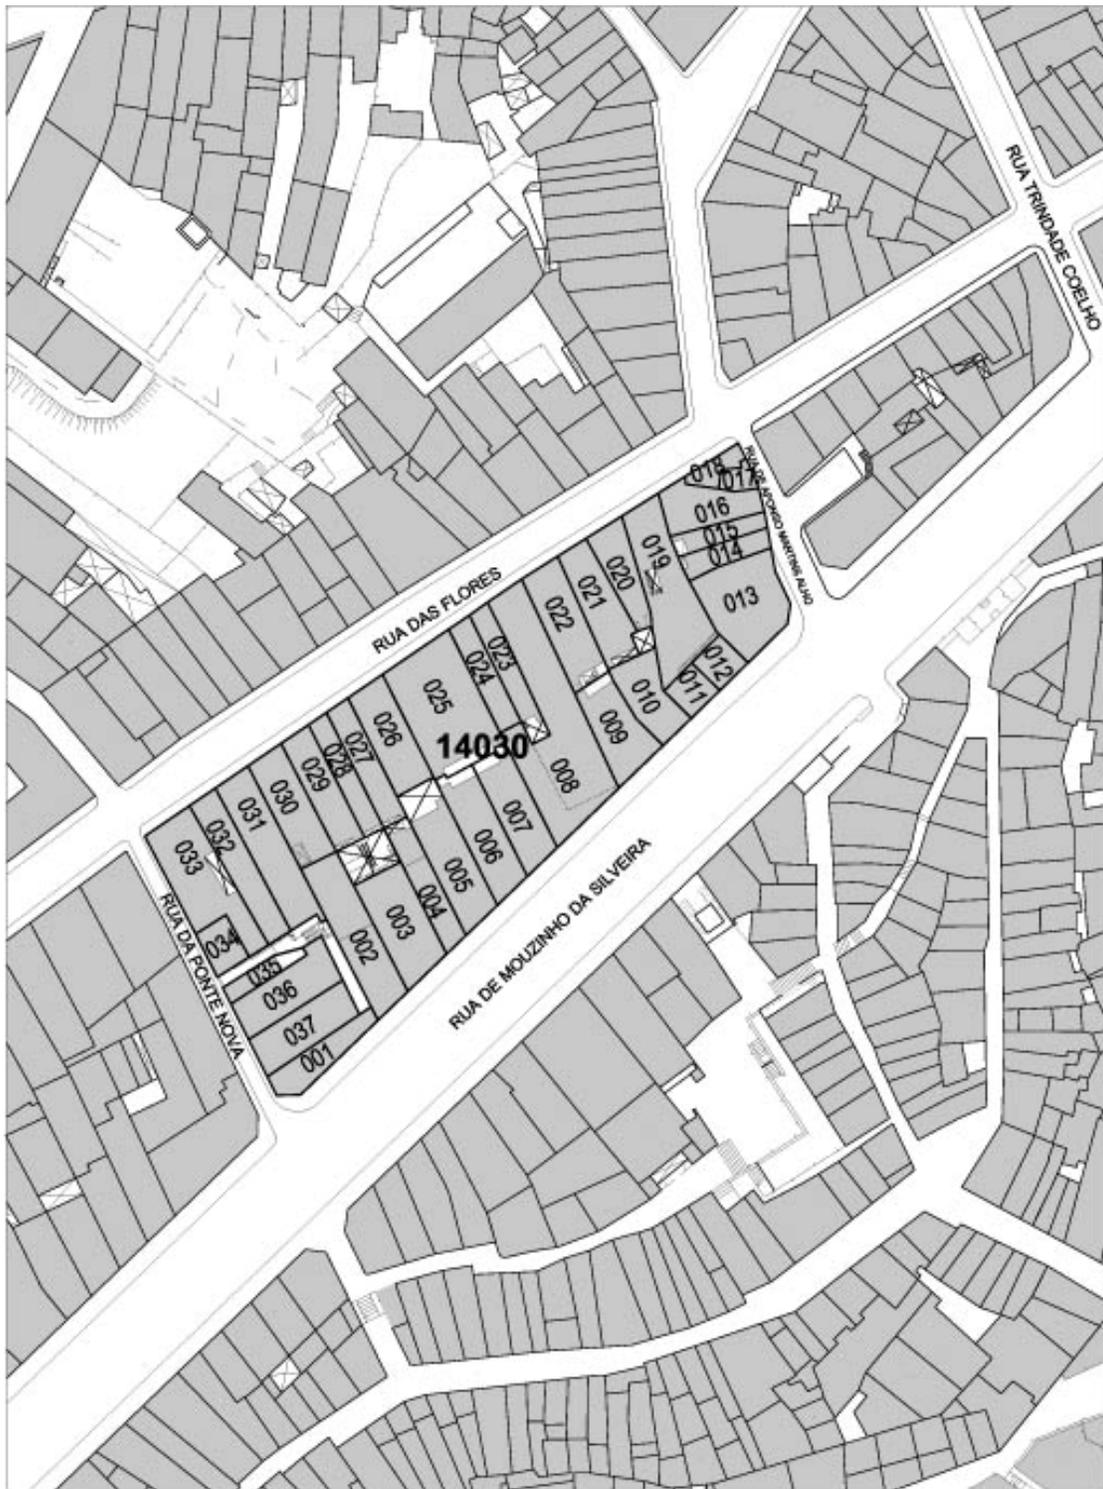
1.2. DELIMITAÇÃO/ IDENTIFICAÇÃO DAS PARCELAS

Este quarteirão é constituído por 37 parcelas na sua generalidade de forma rectangular.

O quarteirão apresenta uma morfologia consolidada, caracterizada por parcelas com uma frente estreita, variando entre 3 e 8 m de largura, desenvolvendo-se em comprimento para o interior do quarteirão, em média com 8 m de profundidade na Rua das Flores, Rua da Ponte Nove e Rua de Afonso Martins Alho, e parcelas menos profundas na R. de Mouzinho da Silveira. As fachadas traseiras dos edifícios abrem em norma para pequenos saguões, insalubres e partilhados por várias construções.

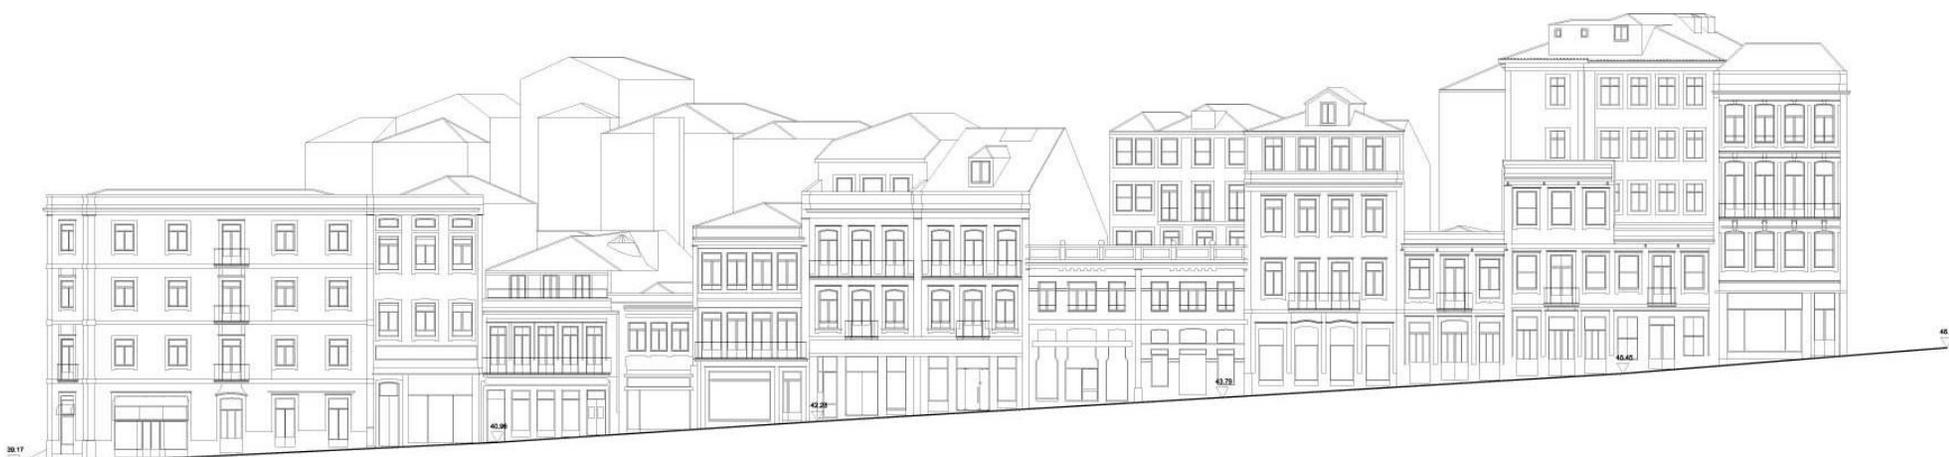
2.1.PERFIL - RUA DE MOUZINHO DA SILVEIRA

A edificação da Rua de Mouzinho da Silveira é mais irregular que varia entre rés-do-chão e 1 a 4 pisos.

PARCELA Nº	001	002	003	004	005	006	007	008	009	010	011	012	013
RUA DE MOUZINHO DA SILVEIRA

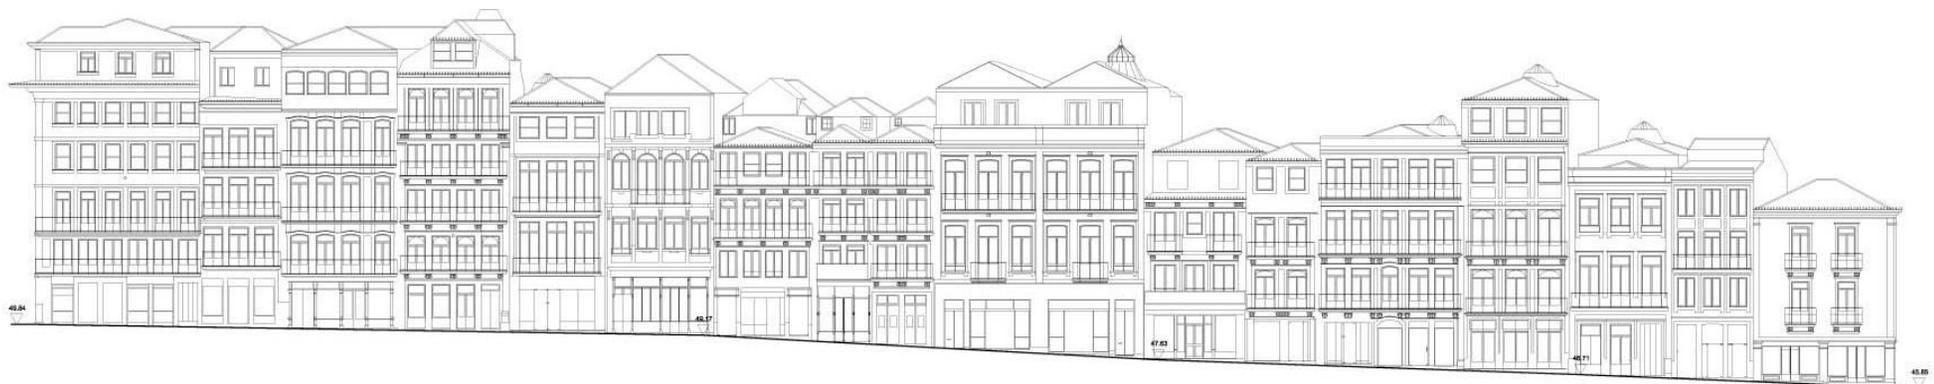
2.2 PERFIL - RUA DAS FLORES

A frente urbana das Ruas das Flores têm uma cércea bastante regular, varia entre rés-do-chão e 4 pisos. É legível uma clara continuidade das platibandas e cornijas.

- a frente da Rua das Flores mantêm uma estrutura de fachada oitocentista onde surgem elementos de valorização arquitectónica de relevante interesse como os cachorros em pedra, e pontualmente situações do arcanjos esculpidos nas fachadas. Destacam-se também as fachadas dos rés-do-chãos comerciais em ferro forjado.

PARCELA Nº	018	016	019	020	021	022	006	023	024	025	026	027	028	029	030	031	032	033
RUA DAS FLORES

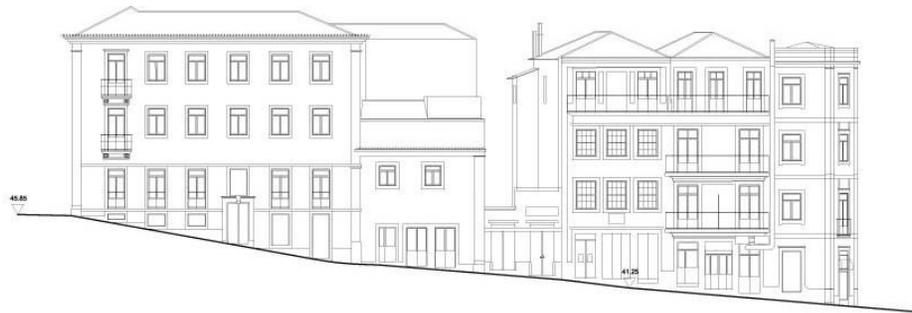
2.3 PERFIS - RUA DA PONTE NOVA E RUA DE AFONSO MARTINS ALHO

Da mesma forma deve-se salientar os edifícios que ocupam as parcelas 034 e 035 (Posto de Transformação), pois são dissonantes no seu volume e fachada.

PARCELA Nº	033	034	035	036	037	001
RUA DA PONTE NOVA

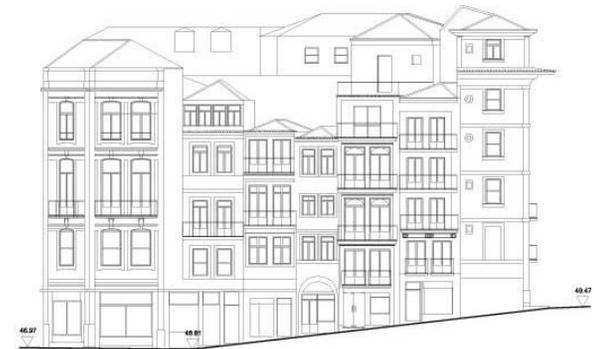
PARCELA Nº	013	014	015	016	017	018
RUA DE AFONSO MARTINS ALHO

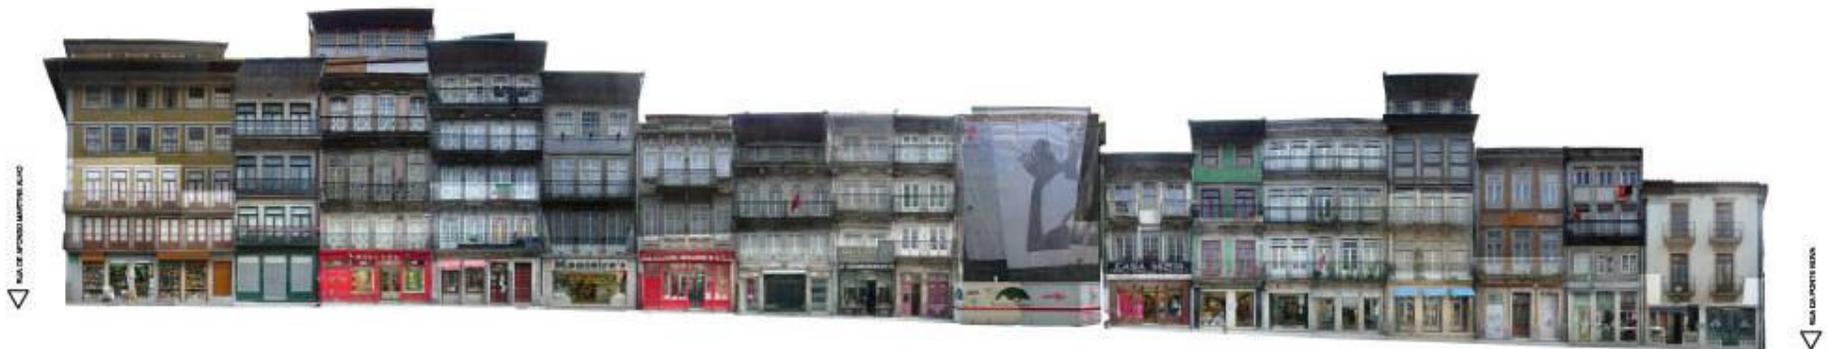
3.2.FOTOMONTAGEM DO ALÇADO DA RUA DAS FLORES

PARCELA Nº	018	019	020	021	022	023	024	025	026	027	028	029	030	031	032	033
FOTOMONTAGEM DO ALÇADO DA RUA DAS FLORES
